AYUNTAMIENTO DE SIERO

plan especial de protección de las antiguas instalaciones del pozo siero en lieres [siero]

Documento de Aprobación Definitiva. Julio 2007

Denominación *Polvorín* C9.1

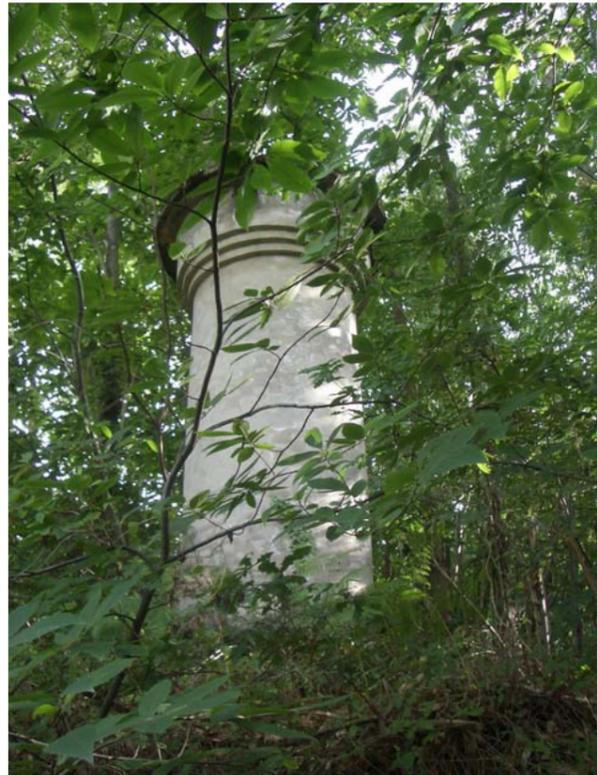
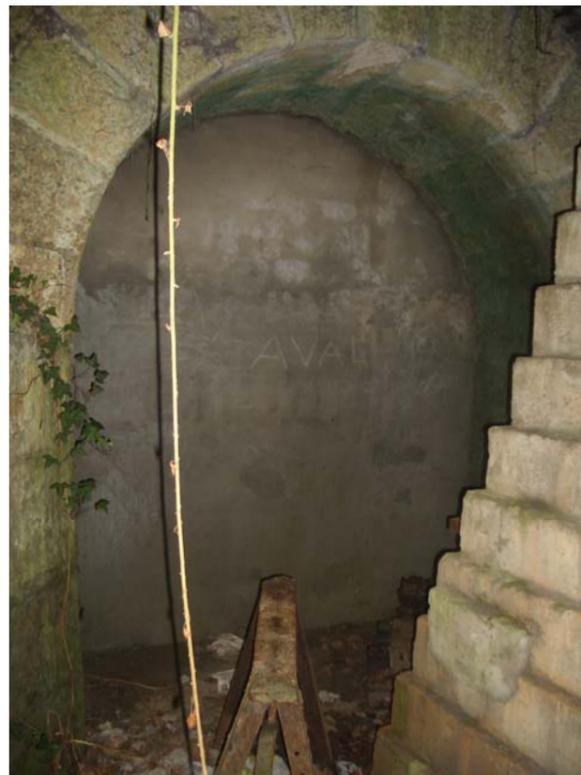
Documentación	fotográfica	Fecha: 17/08/2006	Documentación	planimétrica	Archivo:	Ref.:
---------------	-------------	-------------------	---------------	--------------	----------	-------

Descripción *Galería abovedada de piedra con planta en forma de "T". Uno de los brazos fue construido inicialmente (hacia 1.922) como túnel para comunicar mediante vías la zona Este de la explotación con la plaza principal del pozo. El otro brazo y la chimenea de ventilación se construyeron más tarde, como parte de la adaptación de la galería original a polvorín. En el acceso existen dos monolitos macizos de forma piramidal, posiblemente colocados para disipar una onda expansiva en caso de deflagración. La chimenea de ventilación formada por fuste de sección circular, con remate superior escalonado. En el paramento de la parte superior se abren cuatro huecos rectangulares para ventilación.*

Elementos estructurales			
Elementos estructurales	Verticales	<i>Galería abovedada de piedra. Chimenea de muro de carga de ladrillo</i>	
	Horizontales		
	Cubierta	<i>Galería abovedada de piedra</i>	
Elementos constructivos	Cerramientos	<i>Cierre de fábrica</i>	<i>Deficiente</i>
	Cobertura		
	Solados	<i>Hormigón (zona de acceso)</i>	<i>Deficiente</i>
	Revestimientos	<i>Enfoscado exterior en la chimenea</i>	<i>Regular</i>
	Carpintería exterior		
	Carpintería interior		
Instalaciones	Electricidad		
	Alumbrado		
	Agua		
	Sanearamiento

Observaciones: *se desconoce cual es el estado de conservación de la estructura de las galerías al no haber sido posible acceder al interior.*

Nivel de protección	<i>INTEGRAL [Bien incluido en el Inventario del Patrimonio Cultural de Asturias]</i>	Obras permitidas: <i>Conservación/ Restauración/ Consolidación</i>
Usos	<i>Dotacional</i>	
Necesidad de actuación	<i>Prioritaria</i>	
Prescripciones de intervención	<i>Sustitución del cierre actual por otro diáfano que permita la visión del interior. Conforme a su inclusión en el Inventario del Patrimonio Cultural de Asturias, cualquier intervención sobre el edificio requerirá autorización de la Consejería de Cultura, Comunicación Social y Turismo del Principado de Asturias</i>

Estimación económica Intervención preferente: *Restauración* *155 m<sup>2</sup> x 390 €/m<sup>2</sup> = 61.600 €*
