AYUNTAMIENTO DE SIERO

plan especial de protección de las antiguas instalaciones del pozo siero en lieres [siero]

Documento de Aprobación Definitiva. Julio 2007

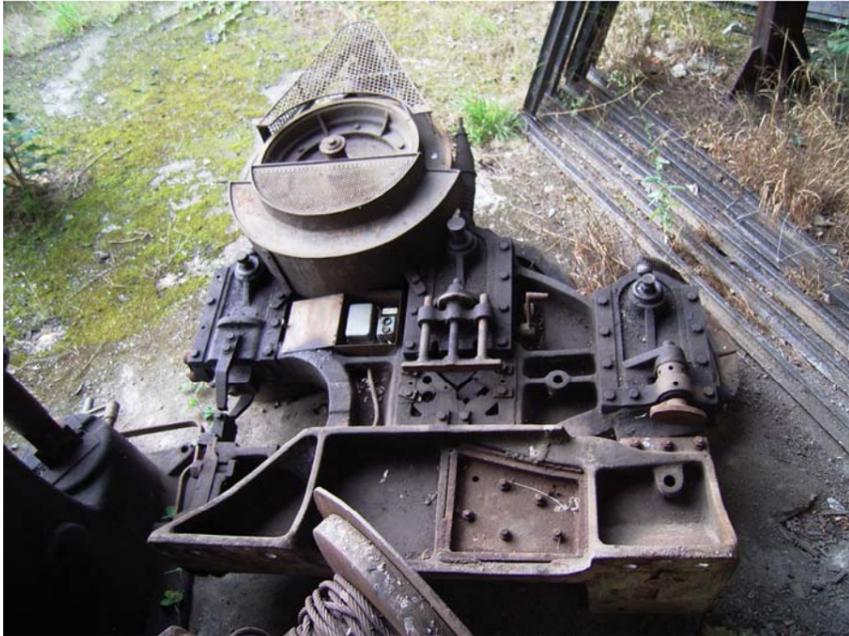
Denominación	Limadora-Cepillo		Referencia catálogo	Cm4																
Cronología	1930-1940	Ubicación	Archivo Histórico de Hunosa																	
Dimensiones		Sistema de fijación	Atornillado																	
Descripción	Limadora-Cepillo con cronopoleas. Cuerpo de fundición. Fabricación belga [Liège]																			
Estado de conservación	Muy deficiente [oxidación / piezas fracturadas y desencajadas]																			
Interés patrimonial	Medio	Alto, Medio, Bajo, Nulo, Disconforme																		
Normativa Plan Especial

<table><tr> <td>Nivel de protección</td> <td>INTEGRAL [Bien incluido en el Inventario del Patrimonio Cultural de Asturias]</td> <td colspan="2">Actuaciones permitidas: Conservación / Restauración / Consolidación</td> </tr><tr> <td>Prescripciones de intervención</td> <td colspan="3">Restauración y reubicación en alguno de los edificios inventariados de las antiguas instalaciones del Pozo Siero</td> </tr></table>

Nivel de protección	INTEGRAL [Bien incluido en el Inventario del Patrimonio Cultural de Asturias]	Actuaciones permitidas: Conservación / Restauración / Consolidación		Necesidad de actuación	Prioritaria			Prescripciones de intervención	Restauración y reubicación en alguno de los edificios inventariados de las antiguas instalaciones del Pozo Siero			Ubicación prevista	Edificio inventariado del Pozo Siero		
Nivel de protección	INTEGRAL [Bien incluido en el Inventario del Patrimonio Cultural de Asturias]	Actuaciones permitidas: Conservación / Restauración / Consolidación																		
Necesidad de actuación	Prioritaria																			
Prescripciones de intervención	Restauración y reubicación en alguno de los edificios inventariados de las antiguas instalaciones del Pozo Siero																			
Ubicación prevista	Edificio inventariado del Pozo Siero																			
Observaciones:	Conforme a su inclusión en el Inventario del Patrimonio Cultural de Asturias, cualquier intervención requerirá autorización de la Consejería de Cultura, Comunicación Social y Turismo del Principado de Asturias. [En Inventario diferente denominación]																			
Estimación económica	Restauración y reubicación	13.000 Euros
