PLAN ESPECIAL DE REHABILITACION DEL CASCO ANTIGUO DE POLA DE SIERO

CATALOGO DE EDIFICIOS PROTEGIDOS

Ficha de edificio catalogado N^o 1

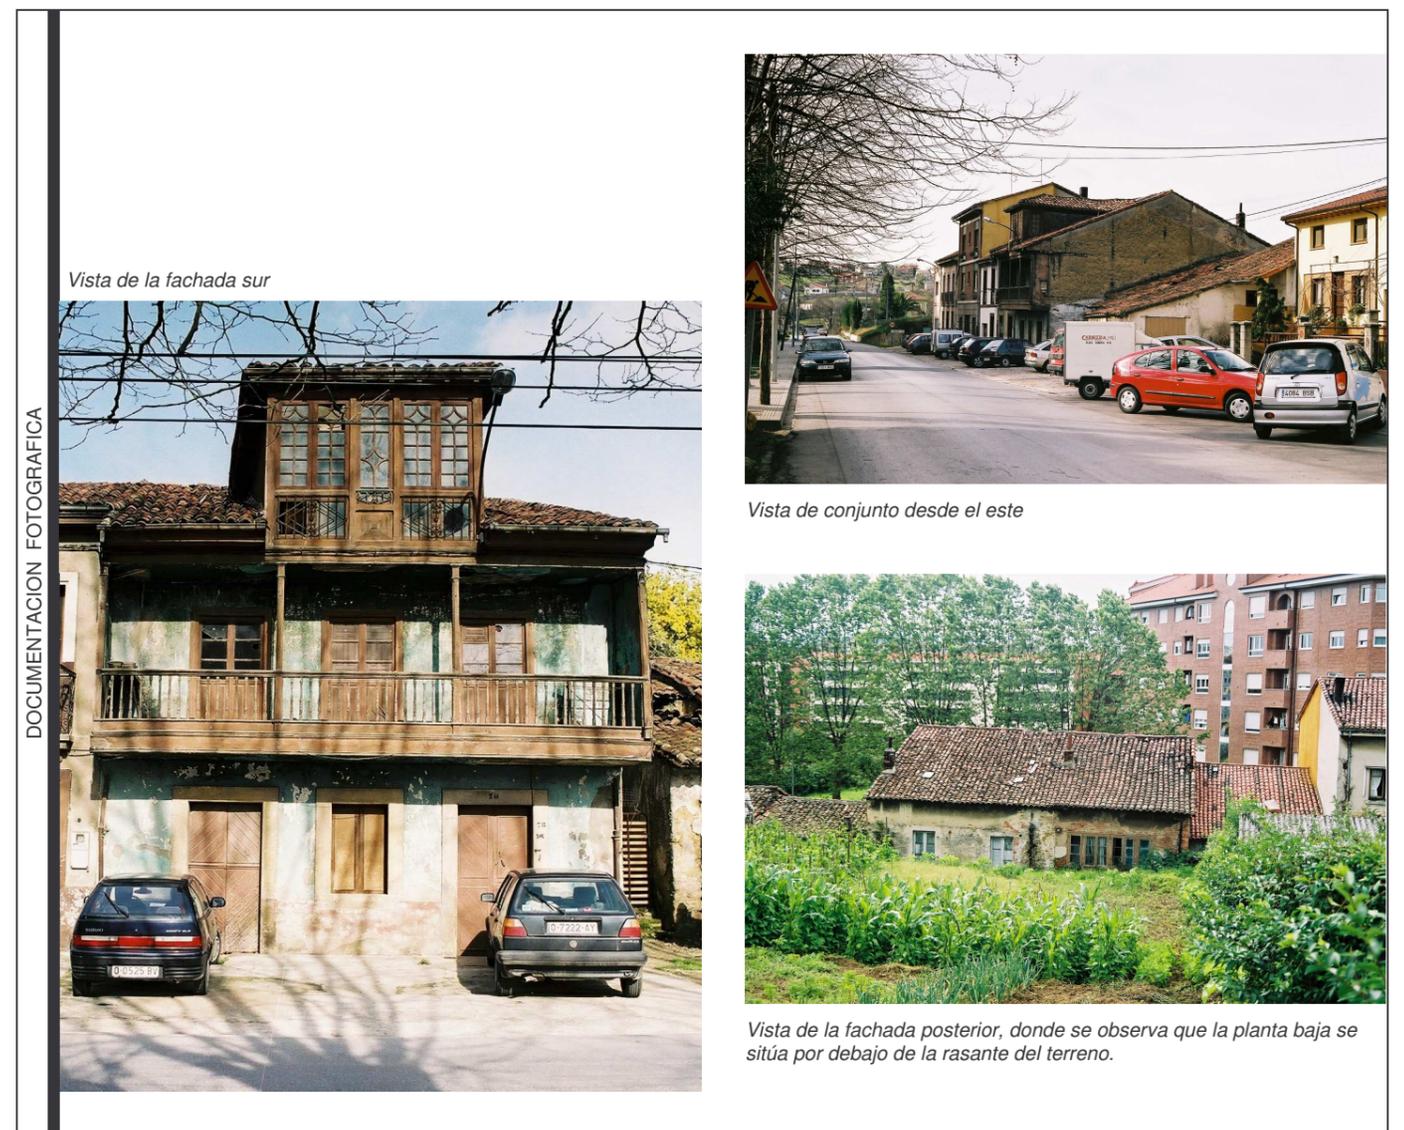
ESTADO DE CONSERVACION	CONSERVACION FORMAL	Nivel conservación	ELEVADO		Observaciones:			
		Elem ^{tos} singulares de interés	<i>Corredor y mirador abuhardillado sobre eje central.</i>					
	CONSERVACION MATERIAL	Elem ^{to} constructivo y valoración global	Cubierta: <i>Malo</i>	Fachada: <i>Malo</i>	Estruct.: <i>Deficiente</i>	Interior: <i>Deficiente</i>	GLOBAL: <i>Malo</i>	
		Elem ^{tos} deteriorados	<i>Cubierta, sistema de evacuación de pluviales, carpinterías, protecciones y revestimientos de fachada.</i>					
	Elem ^{tos} disonantes	<i>Luminaria fijada sobre paramento exterior. Acometida eléctrica y cableados vistos.</i>

ENTORNO	Relación con el espacio edificado	<i>Integrado en la agrupación a que pertenece. Comparte alineación con colindante n^o 8 y se adelanta con respecto al n^o 10. Presencia destacada por su singularidad y riqueza arquitectónica y por ser la única pieza con corredor volado en el tramo final de la calle. Medianera este muy acusada por diferencia de altura con edificio contiguo n^o 10.</i>
	Relación con el espacio público	<i>Construcción vinculada a primitiva vía de acceso a la villa por el oeste. Extiende su ámbito de influencia a la finca colindante al norte y al tramo de calle comprendido entre las parcela n^o 04 y 15.</i>
	Elementos próximos de efecto negativo	<i>Estado ruinoso y uso inadecuado de edificio contiguo construido en la parcela n^o 10. Edificio levantado en la parcela n^o 16: (Exceso de volumetría y alturas, destrucción de la estructura parcelaria y rotundo impacto visual de la medianera desde el oeste)</i>

Intervención prioritaria	Actuación recomendada: RESTAURACIÓN Y REHABILITACIÓN INTEGRAL.	Estimación económica (PEM): 131.000 €
	Prescripciones particulares: <i>Restauración de corredor, casetón y carpinterías de fachada sur en las condiciones actuales. Posibilidad de apertura de casetón abuhardillado centrado en faldón norte y retirado con respecto al plano de fachada una distancia mínima de 1m. Posibilidad de reordenar la posición y reajustar la dimensión de huecos en fachada posterior.</i>

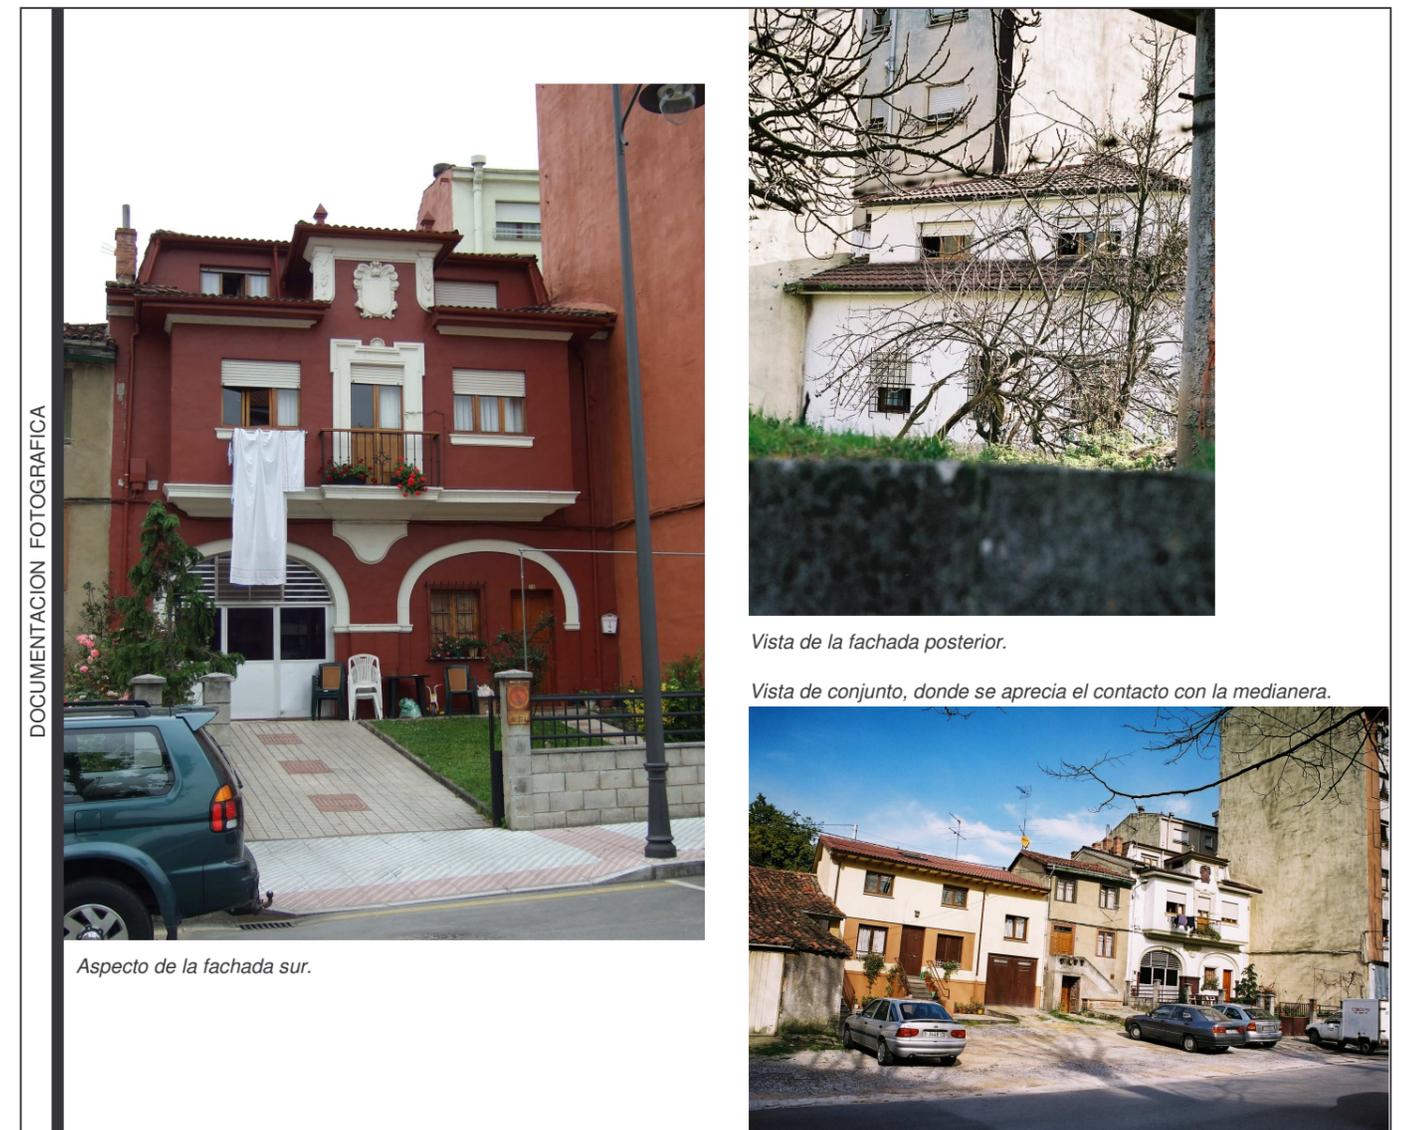
Ficha de edificio catalogado Nº 2

ESTADO DE CONSERVACION	CONSERVACION FORMAL	Nivel conservación	<i>MEDIO</i>		Observaciones:		
		Elem ^{tos} singulares de interés					
	CONSERVACION MATERIAL	Elem ^{to} constructivo y valoración global	Cubierta: <i>Aceptable</i>	Fachada: <i>Aceptable</i>	Estruct.: <i>Aceptable</i>	Interior: <i>Aceptable</i>	GLOBAL: <i>Aceptable</i>
		Elem ^{tos} deteriorados					
	Elem ^{tos} disonantes	<i>Cegado de arcos en planta baja. Acometida eléctrica y cableados vistos. Cerramiento de finca. Carpinterías y persianas de PVC. Teja de hormigón.</i>

ENTORNO	Relación con el espacio edificado	<i>Integrado en la agrupación a que pertenece. Retranqueado con respecto a la alineación general de la calle. Pérdida de presencia urbana provocada por la construcción en la parcela colindante nº 16 (s/ numeración catastral).</i>
	Relación con el espacio público	<i>Edificio vinculado indirectamente a primitiva vía de acceso a la villa por el oeste. Extiende su ámbito de influencia a la propia finca y las contiguas catastrales nº 12,13 y 14.</i>
	Elementos próximos de efecto negativo	<i>Edificio que ocupa la parcela nº 16: (Exceso de volumetría y alturas, destrucción de la estructura parcelaria original y rotundo impacto de la medianera en una vista desde el oeste). Precario e inadecuado estado de la urbanización en sus inmediaciones.</i>

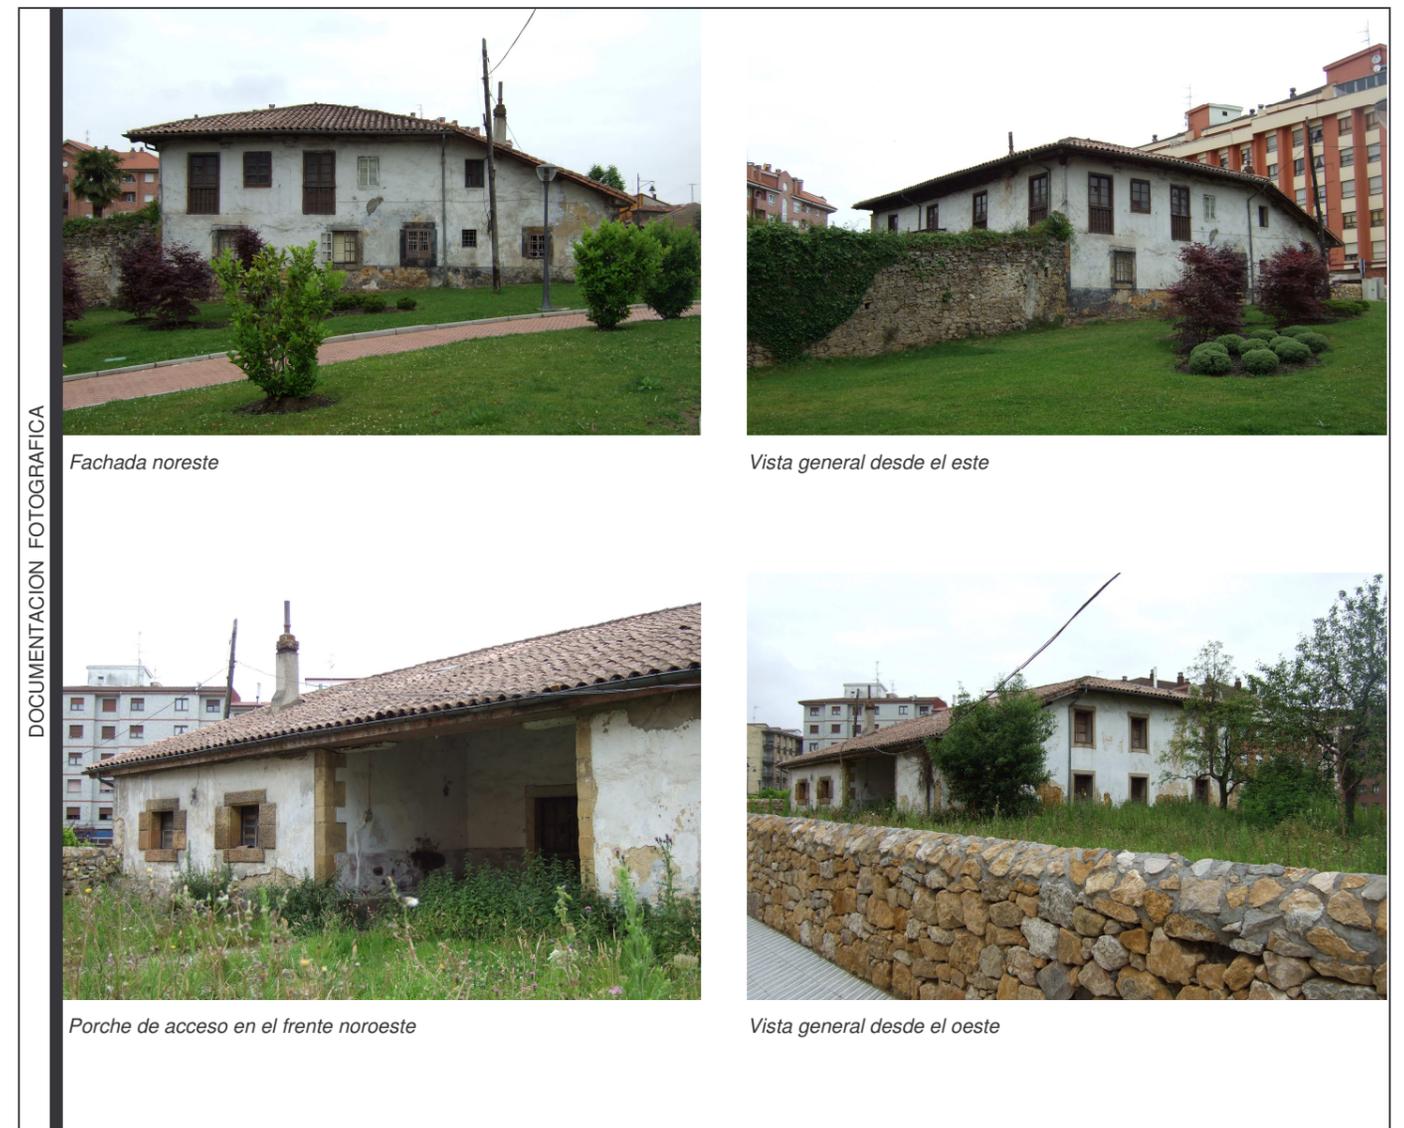
Ficha de edificio catalogado N^o 3

ESTADO DE CONSERVACION	CONSERVACION FORMAL	Nivel conservación	MEDIO		Observaciones:		
		Elem ^{tos} singulares de interés					
	CONSERVACION MATERIAL	Elem ^{to} constructivo y valoración global	Cubierta: <i>Aceptable</i>	Fachada: <i>Malo</i>	Estruct.: <i>Aceptable</i>	Interior: <i>Deficiente</i>	GLOBAL: <i>Deficiente</i>
		Elem ^{tos} deteriorados	<i>Revestimientos exteriores. Carpinterías.</i>				
	Elem ^{tos} disonantes

ENTORNO	Relación con el espacio edificado	<i>Elemento de marcado carácter rural aislado en su propia finca. Ausencia de vínculos con el entorno urbano circundante. Presencia destacable desde el este muy reducida por contraste con la escala de los edificios de nueva construcción que lo rodean.</i>
	Relación con el espacio público	<i>Edificio y finca ligados a primitiva vía de acceso a la villa por el oeste. Extiende su ámbito de influencia exclusivamente a los terrenos circundantes que se conservan sin urbanizar pertenecientes a su antigua finca. Descontextualizado de su entorno natural y sin integrar de manera efectiva en el tejido urbano.</i>
	Elementos próximos de efecto negativo	<i>Edificio construido en la parcela 16 de la manzana catastral 40820 (Exceso de volumetría, alturas y destrucción de la estructura parcelaria). La ordenación urbanística al sur y al oeste no se concibe como transición entre el suelo urbano consolidado y el caserío de baja densidad.</i>

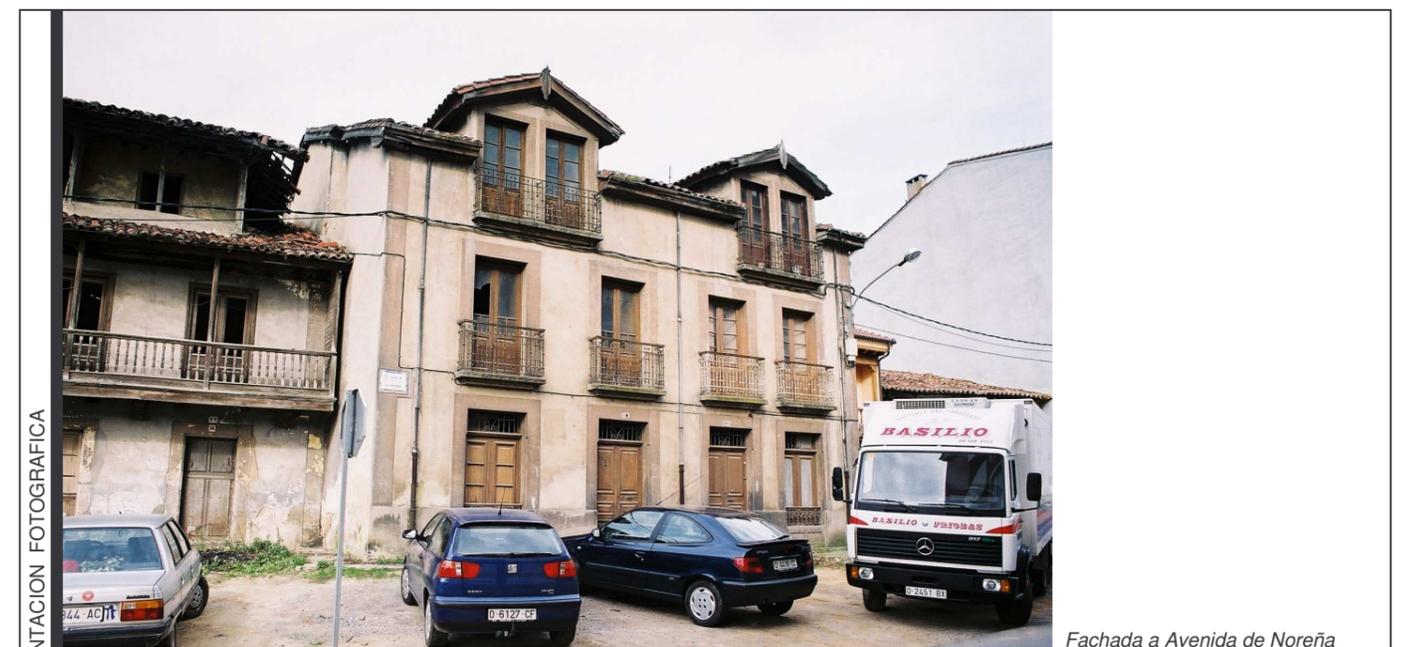
Fachada a Avenida de Noreña

ESTADO DE CONSERVACION	CONSERVACION FORMAL	Nivel conservación	ELEVADO		Observaciones:			
		Elem ^{tos} singulares de interés	<i>Casetones abuhardillados y galería trasera.</i>					
	CONSERVACION MATERIAL	Elem ^{to} constructivo y valoración global	Cubierta: <i>Deficiente</i>	Fachada: <i>Deficiente</i>	Estruct.: <i>Deficiente</i>	Interior: <i>Malo</i>	GLOBAL: <i>Deficiente</i>	
		Elem ^{tos} deteriorados	<i>Revestimientos exteriores. Cubierta</i>					
	Elem ^{tos} disonantes	<i>Luminaria fijada sobre el paramento de fachada. Acometida eléctrica y cableados vistos.</i>

ENTORNO	Relación con el espacio edificado	<i>Integrado en la agrupación a la que pertenece. Elemento con presencia urbana preeminente determinada por su implantación adelantada respecto a los colindantes y por su singularidad volumétrica.</i>
	Relación con el espacio público	<i>Pieza vinculada a la antigua vía de acceso a la villa por el oeste. Extiende su ámbito de influencia a su propia finca y al tramo de calle comprendido entre la parcela 20 y el cruce con la calle Celleruelo.</i>
	Elementos próximos de efecto negativo	<i>Deficiente tratamiento de la urbanización en los alrededores. Estado de abandono del espacio libre colindante al oeste. Edificio opuesto a su fachada levantado en los terrenos que ocupaban las parcelas 01 y 02 de la manzana 42822, y el construido en la parcela 20 de su propia manzana.</i>

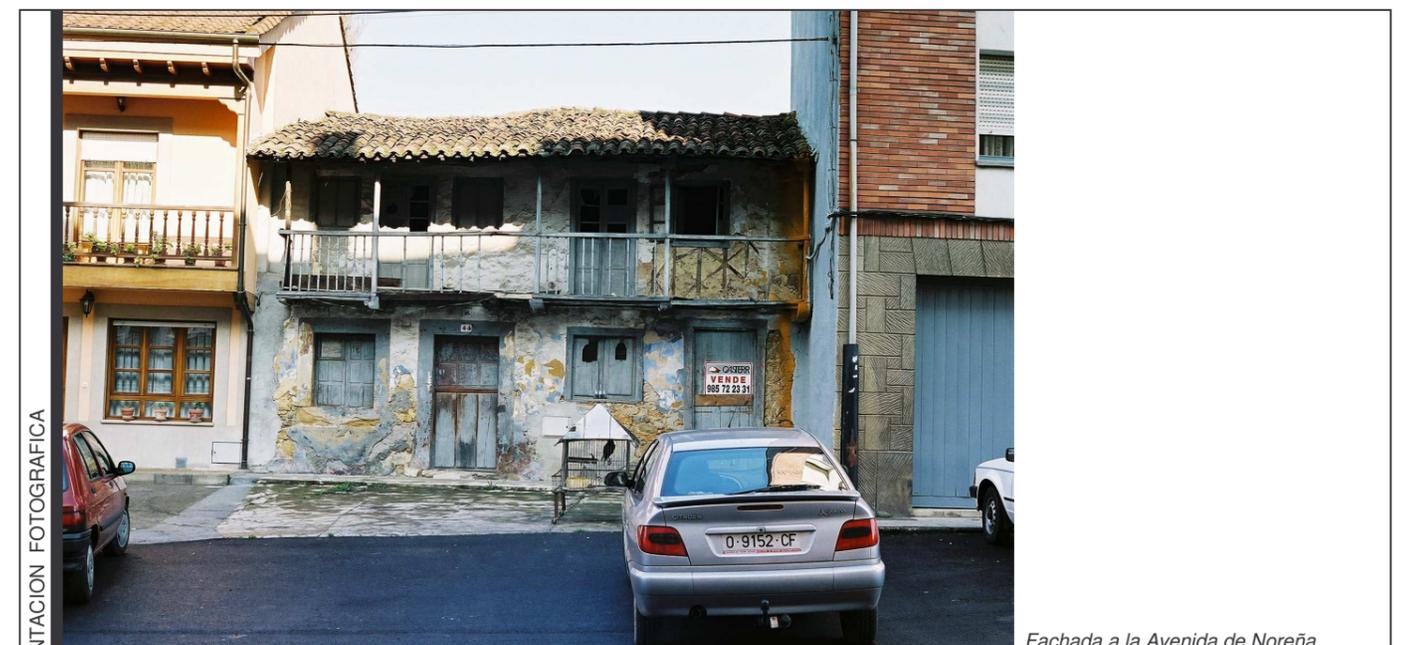
Fachada a la Avenida de Noreña

ESTADO DE CONSERVACION	CONSERVACION FORMAL	Nivel conservación	ELEVADO		Observaciones: No reúne condiciones de habitabilidad.		
		Elem ^{tos} singulares de interés					
	CONSERVACION MATERIAL	Elem ^{to} constructivo y valoración global	Cubierta: Malo	Fachada: Malo	Estruct.: Malo	Interior: Malo	GLOBAL: Malo
		Elem ^{tos} deteriorados	Revestimientos exteriores. Cubierta. Carpintería y protecciones.				
	Elem ^{tos} disonantes	Tramo de faldón resuelto con placas de fibrocemento.

ENTORNO	Relación con el espacio edificado	Integrado en el conjunto de la agrupación. Presencia urbana muy limitada debido a su retiro respecto al colindante este y al contraste de volimetrías existente entre ambos.
	Relación con el espacio público	Pieza vinculada a la antigua vía de acceso a la villa por el oeste. Extiende su ámbito de influencia a su propia finca y al tramo de calle vinculado a su frente edificado y al del medianero situado al oeste.
	Elementos próximos de efecto negativo	Deficiente tratamiento de la urbanización en los alrededores. Edificio opuesto a su fachada levantado en los terrenos que ocupaban las parcelas 01 y 02 de la manzana 42822 y el medianero construido en la parcela 20.

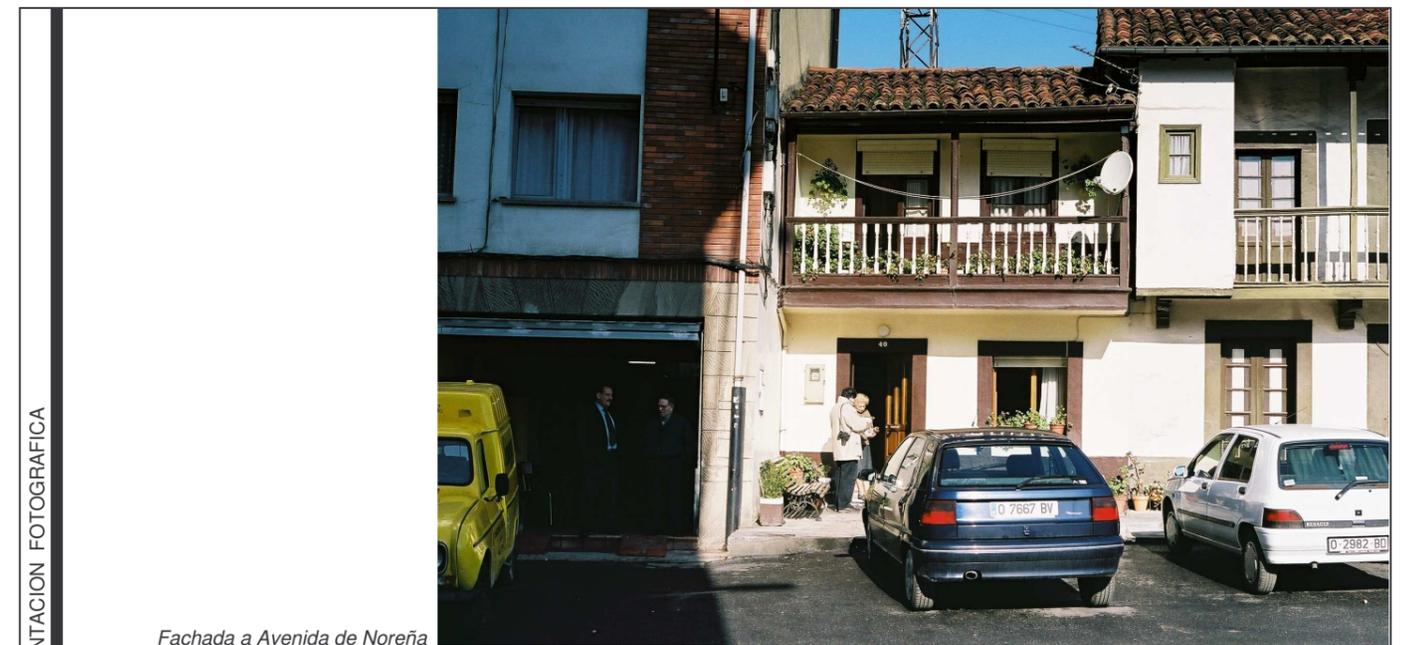
Fachada a Avenida de Noreña

ESTADO DE CONSERVACION	CONSERVACION FORMAL	Nivel conservación	ELEVADO		Observaciones:		
		Elem ^{tos} singulares de interés					
	CONSERVACION MATERIAL	Elem ^{to} constructivo y valoración global	Cubierta: <i>Deficiente</i>	Fachada: <i>Aceptable</i>	Estruct.: <i>Aceptable</i>	Interior: <i>Aceptable</i>	GLOBAL: <i>Aceptable</i>
		Elem ^{tos} deteriorados	<i>Cubierta.</i>				
		Elem ^{tos} disonantes	<i>Persianas de PVC. Acometida eléctrica, cableados vistos y antena parabólica.</i>

ENTORNO	Relación con el espacio edificado	<i>Integrado en el conjunto de la agrupación. Presencia urbana muy limitada por su retiro respecto al colindante oeste y por el contraste de volúmenes y alturas existente entre ambos.</i>
	Relación con el espacio público	<i>Pieza vinculada a la antigua vía de acceso a la villa por el oeste. Extiende su ámbito de influencia a su propia finca y al tramo de calle vinculado a su frente edificado y al del medianero situado al este.</i>
	Elementos próximos de efecto negativo	<i>Deficiente tratamiento de la urbanización en los aledaños. Edificio opuesto a su fachada levantado en los terrenos que ocupaban las parcelas 01 y 02 de la manzana 42822 y el medianero construido en la parcela 20 (Modificación del ambiente urbano preexistente, lenguaje arquitectónico descontextualizado e impacto visual de la pared medianera resultante).</i>

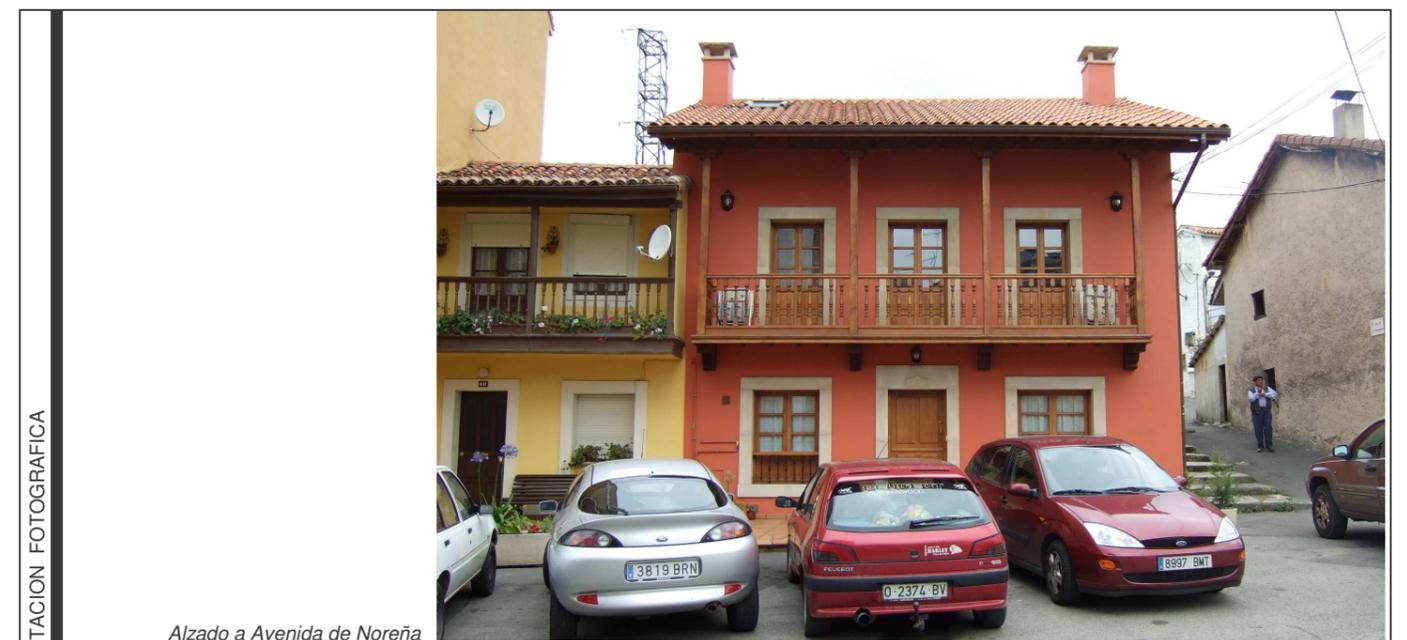
ESTADO DE CONSERVACION	CONSERVACION FORMAL	Nivel conservación	ELEVADO		Observaciones:		
		Elem ^{tos} singulares de interés					
	CONSERVACION MATERIAL	Elem ^{to} constructivo y valoración global	Cubierta: Deficiente	Fachada: Deficiente	Estruct.: Aceptable	Interior: Aceptable	GLOBAL: Deficiente
		Elem ^{tos} deteriorados	Deformaciones y flechas en estructura de corredor. Revestimientos exteriores de hastial.				
	Elem ^{tos} disonantes

ENTORNO	Relación con el espacio edificado	Integrado en el conjunto de la agrupación. Mantiene alineación con colindante. Presencia urbana destacable desde el este por su condición de pieza de borde con fachada a dos viales.
	Relación con el espacio público	Pieza vinculada a la antigua vía de acceso a la villa por el oeste. Extiende su ámbito de influencia a la parcela 15 y al tramo de calle vinculado a su frente edificado y al de los contiguos.
	Elementos próximos de efecto negativo	Deficiente estado de la urbanización en los alrededores. Edificio opuesto a su fachada levantado en los terrenos que ocupaban las parcelas 01 y 02 de la manzana 42822 y el construido en la parcela 20 (modificación del ambiente urbano preexistente, lenguaje arquitectónico descontextualizado e impacto visual del paramento medianero resultante).

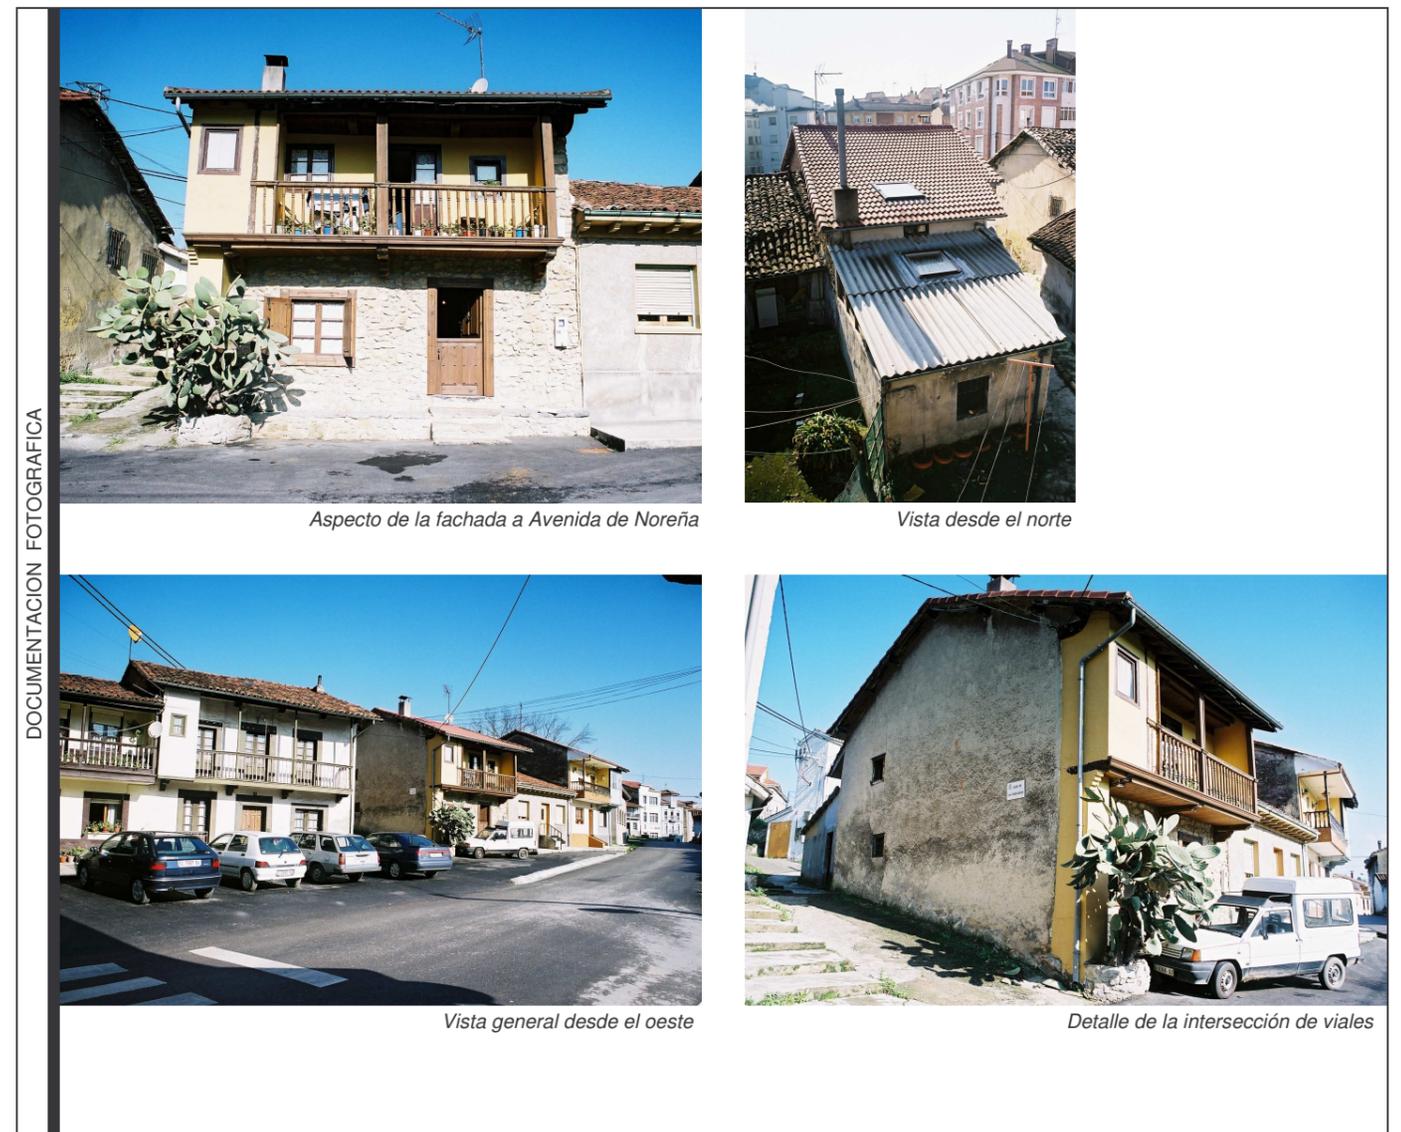
ESTADO DE CONSERVACION	CONSERVACION FORMAL	Nivel conservación	MEDIO		Observaciones:			
		Elem ^{tos} singulares de interés						
	CONSERVACION MATERIAL	Elem ^{to} constructivo y valoración global	Cubierta: Aceptable	Fachada: Aceptable	Estruct.: Aceptable	Interior: Aceptable	GLOBAL: Aceptable	
		Elem ^{tos} deteriorados	Revestimientos exteriores y carpinterías de cuerpo adosado..					
	Elem ^{tos} disonantes	Cubierta de fibrocemento del pabellón adosado a fachada Norte. Maceta de mampostería. Acometida y cableados vistos. Paramento de mampostería sin revestir

ENTORNO	Relación con el espacio edificado	Integrado en el conjunto de la agrupación. Mantiene alineación con colindante. Presencia urbana destacable desde el oeste por su condición de pieza de borde a partir de la cual se formaliza un vial secundario transversal a la calle.
	Relación con el espacio público	Pieza vinculada a la antigua vía de acceso a la villa por el oeste. Extiende su ámbito de influencia a la parcela nº 07 y al tramo de calle vinculado a su frente edificado y al de los edificios contiguos.
	Elementos próximos de efecto negativo	Inadecuado tratamiento de la urbanización en los alrededores. Edificio construido en la parcela nº 20 de la manzana 41830 (Modificación del ambiente urbano preexistente, calidad arquitectónica ínfima e impacto brutal del paramento medianero).

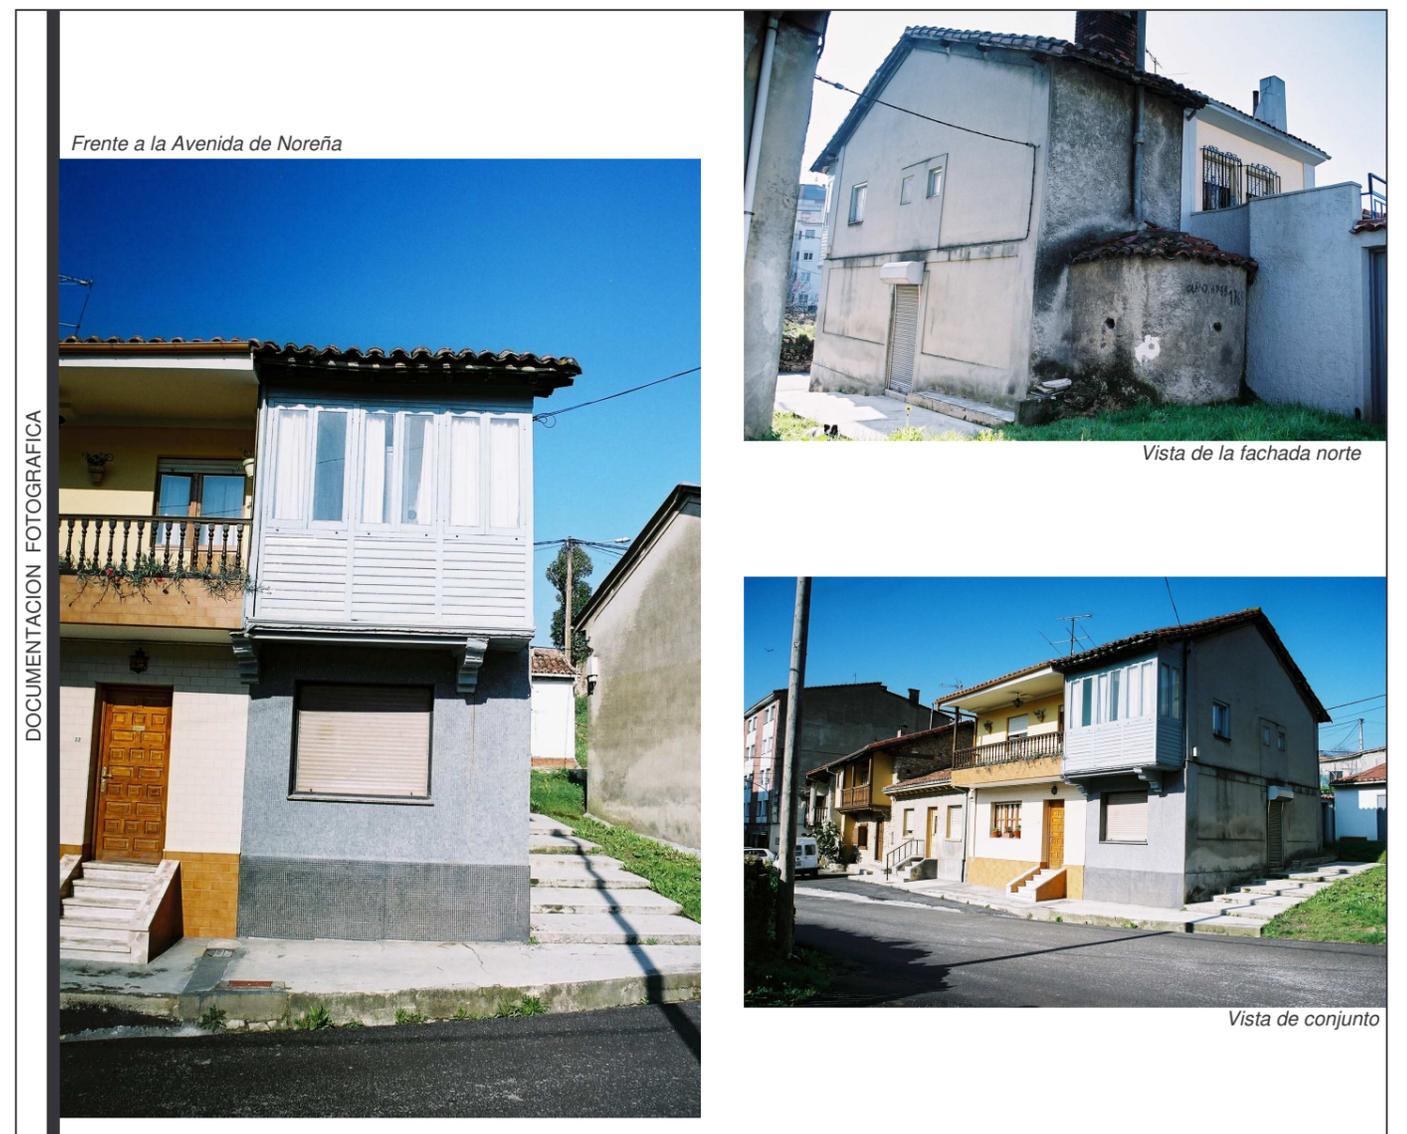
ESTADO DE CONSERVACION	CONSERVACION FORMAL	Nivel conservación	MEDIO		Observaciones:				
		Elem ^{tos} singulares de interés							
	CONSERVACION MATERIAL	Elem ^{to} constructivo y valoración global	Cubierta: Deficiente	Fachada: Aceptable	Estruct.: Aceptable	Interior:	GLOBAL: Aceptable		
		Elem ^{tos} deteriorados	Carpintería de galería. Revestimientos fachada posterior. Cubierta.						
	Elem ^{tos} disonantes	Revestimiento de gresite y cierre metálico sobre puerta de acceso.

ENTORNO	Relación con el espacio edificado	Integrado en el conjunto de la agrupación. Mantiene alineación con colindante. Presencia urbana destacable desde el este motivada por su condición de pieza de inflexión a partir de la cual se formaliza una hendidura secundaria transversal a la calle.
	Relación con el espacio público	Pieza vinculada a la antigua vía de acceso a la villa por el oeste. Extiende su ámbito de influencia al callejón por el cual se accede y al tramo de calle vinculado a su frente edificado y al de los edificios contiguos.
	Elementos próximos de efecto negativo	Inadecuado tratamiento de la urbanización en los aledaños. Edificio construido en la parcela 20 de la manzana 41830 (Modificación del ambiente urbano preexistente, lenguaje arquitectónico descontextualizado e impacto visual del paramento medianero).

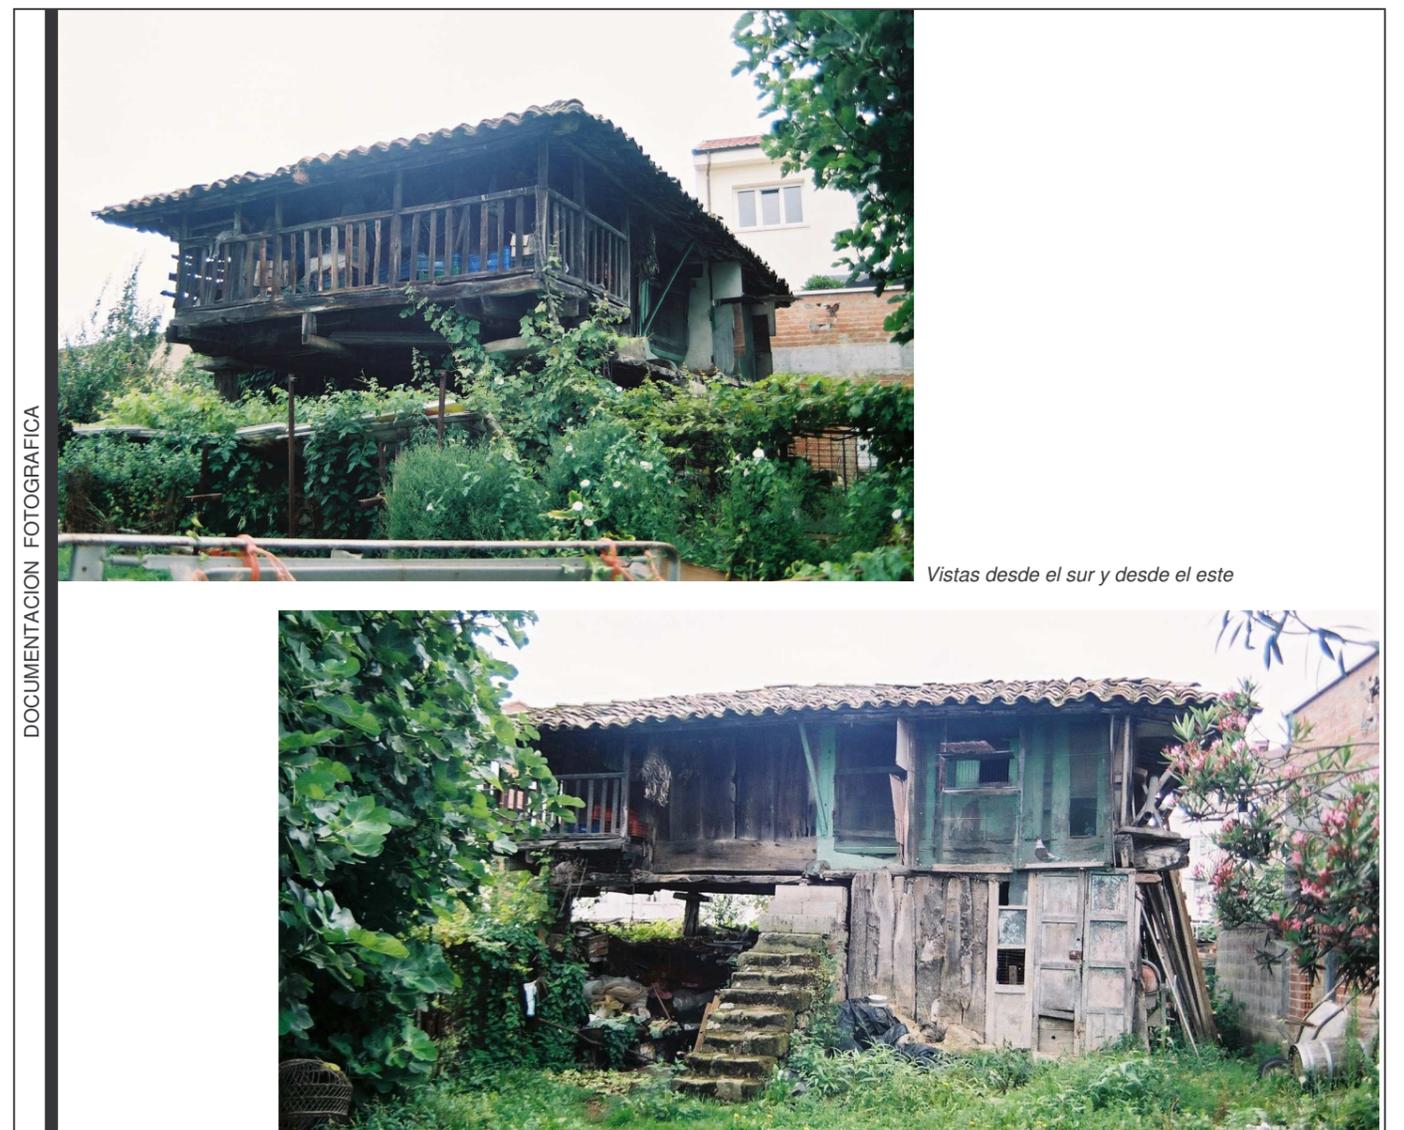
ESTADO DE CONSERVACION	FORMAL	Nivel conservación	MEDIO		Observaciones:			
		Elem ^{tos} singulares de interés						
	MATERIAL	Elem ^{to} constructivo y valoración global	Cubierta: <i>Deficiente</i>	Fachada: <i>Malo</i>	Estruct.: <i>Deficiente</i>	Interior: <i>Deficiente</i>	GLOBAL: <i>Malo</i>	
		Elem ^{tos} deteriorados	Corredor, cubierta y patín.					
	Elem ^{tos} disonantes	Cierre con tablas y elementos desechables en planta baja. Arpillera para adecuación de gallinero. Pintura parcial de tablazón.

ENTORNO	Relación con el espacio edificado	Aislado en el interior de su propia parcela. Presencia urbana prácticamente nula por su difícil acceso y posición marginal en trasera de manzana. Pieza segregada de la trama.
	Relación con el espacio público	Extiende su ámbito de influencia exclusivamente al espacio no edificado de su propia parcela.
	Elementos próximos de efecto negativo	Presencia de cobertizos destinados a cochera levantados en el costado sur de la parcela (total inadecuación al entorno por su ínfima calidad constructiva y uso). Cerramientos y tapias de parcelas colindantes de aspecto inacabado y carentes de revestimiento la mayor parte. Aspecto general de abandono y precario estado de la urbanización en los aledaños.

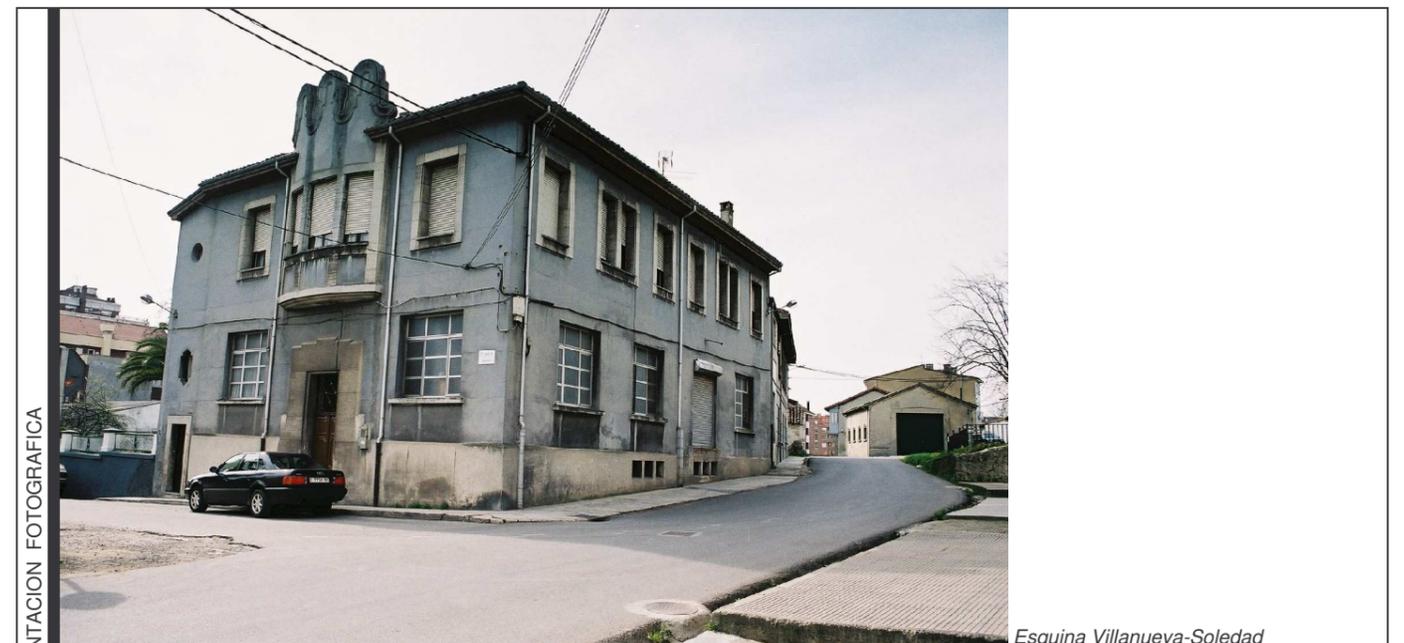
Esquina Villanueva-Soledad

ESTADO DE CONSERVACION	CONSERVACION FORMAL	Nivel conservación	ELEVADO	Observaciones:			
		Elem ^{tos} singulares de interés	Fachada Este. Fachada Sur con logia y galería sobre espacio ajardinado.				
	CONSERVACION MATERIAL	Elem ^{to} constructivo y valoración global	Cubierta: Deficiente	Fachada: Deficiente	Estruct.: Aceptable	Interior: Aceptable	GLOBAL: Aceptable
		Elem ^{tos} deteriorados	Revestimientos exteriores. Carpinterías.				
	Elem ^{tos} disonantes	Carpinterías de planta baja. Adosado a fachada oeste. Acometida eléctrica y cableados vistos-

ENTORNO	Relación con el espacio edificado	Integrado en la manzana definiendo alineación a dos calles. Presencia destacada por su condición de pieza en esquina, por su escala y por su singularidad tipológica respecto a los edificios del entorno. Contribuye de manera determinante a configurar el tejido urbano presentándose sobre una estructura parcelaria no tradicional, obtenida mediante planificación urbanística.
	Relación con el espacio público	Vinculado a vial abierto a finales del S. XIX (1877) para comunicar entre sí la calle Celleruelo y la antigua carretera de Oviedo, antes denominada calle del Convento, (actual C/ Soledad). Extiende su ámbito de influencia a su propia finca y al cruce de las calles Villanueva y Soledad.
	Elementos próximos de efecto negativo	Estado precario de la urbanización en sus aledaños. Cuerpo de servicio adosado como ampliación a su fachada oeste. Pabellón de carácter industrial relacionado con el anterior uso del edificio, levantado en el lado Sur de la finca y medianero con la parcela 12.

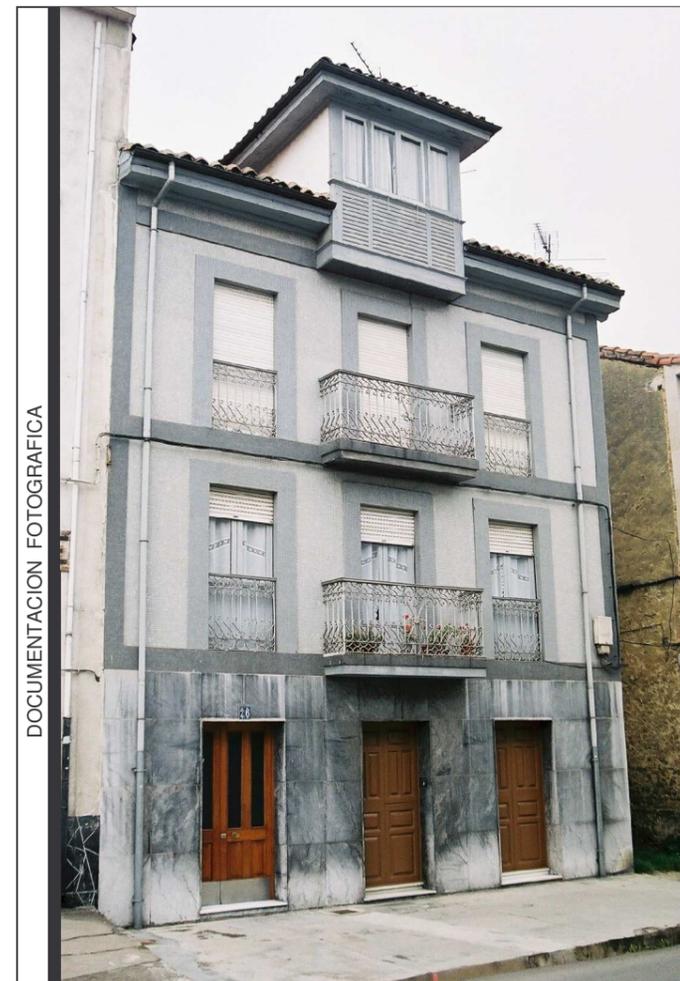
Vista de la fachada principal a calle Soledad.

ESTADO DE CONSERVACION	FORMAL	Nivel conservación	ELEVADO		Observaciones:		
		Elem ^{tos} singulares de interés					
	MATERIAL	Elem ^{to} constructivo y valoración global	Cubierta: Aceptable	Fachada: Aceptable	Estruct.: Aceptable	Interior: Aceptable	GLOBAL: Aceptable
		Elem ^{tos} deteriorados	Revestimientos y acabados de fachadas lateral y posterior.				
	Elem ^{tos} disonantes	Acometida eléctrica y cableados vistos. Revestimiento de gresite.

ENTORNO	Relación con el espacio edificado	Comparte alineación con colindante al oeste, generando una discontinuidad en el frente urbano de la agrupación al este. Presencia urbana discreta.
	Relación con el espacio público	Edificio vinculado a viario histórico de acceso al núcleo original de la villa por el oeste. Extiende su ámbito de influencia a su propia finca y al espacio urbano que se define en la intersección de las calles Soledad y Villanueva. Contribuye de manera destacada a configurar el espacio urbano definiendo alineación a calle y vial de servicio.
	Elementos próximos de efecto negativo	Precario estado de la urbanización en sus aledaños.

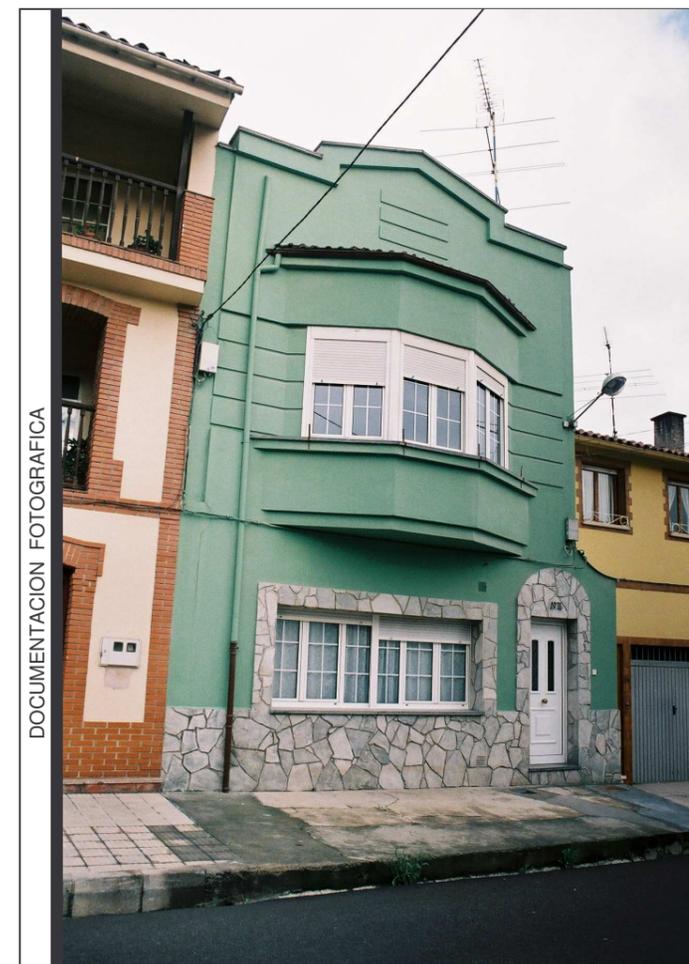
Vista de la fachada sur

ESTADO DE CONSERVACION	CONSERVACION FORMAL	Nivel conservación	<i>ESCASO</i>		Observaciones:		
		Elem ^{tos} singulares de interés					
	CONSERVACION MATERIAL	Elem ^{to} constructivo y valoración global	<i>Cubierta: Aceptable</i>	<i>Fachada: Aceptable</i>	<i>Estruct.: Aceptable</i>	<i>Interior: Aceptable</i>	<i>GLOBAL: Aceptable</i>
		Elem ^{tos} deteriorados					
	Elem ^{tos} disonantes	<i>Carpintería exterior. Chapado de mampostería en zócalo y recercado de huecos de planta baja. Cableados vistos. Luminaria fijada a paramento de fachada.</i>

ENTORNO	Relación con el espacio edificado	<i>Integrado en la agrupación. Comparte alineación con colindante nº 04 y se adelanta con respecto al nº 7. Asentado sobre estructura parcelaria no planificada. Se significa desde el oeste manifestando la medianera por su mayor altura respecto al edificio contiguo. Provoca una pequeña estrangulación del viario y contribuye discretamente a la formalización del tejido urbano.</i>
	Relación con el espacio público	<i>Vinculado a la antigua carretera de Oviedo o calle del Convento, (hoy calle Soledad). Su ámbito de influencia comprende la finca rural 06 al norte y el tramo de calle definido por su frente edificado y el de sus contiguos situados al este.</i>
	Elementos próximos de efecto negativo	<i>Deficiente e inadecuado estado de la urbanización en sus alrededores. Ruina de los edificios correspondientes a las parcelas catastrales 09, 10, 11, 12 y 13 situados en la confluencia de la calle Soledad y la Plaza de Les Campes. En una aproximación desde el este, el fuerte impacto visual de la medianera perteneciente al edificio nº 30 de la Plaza de Les Campes.</i>

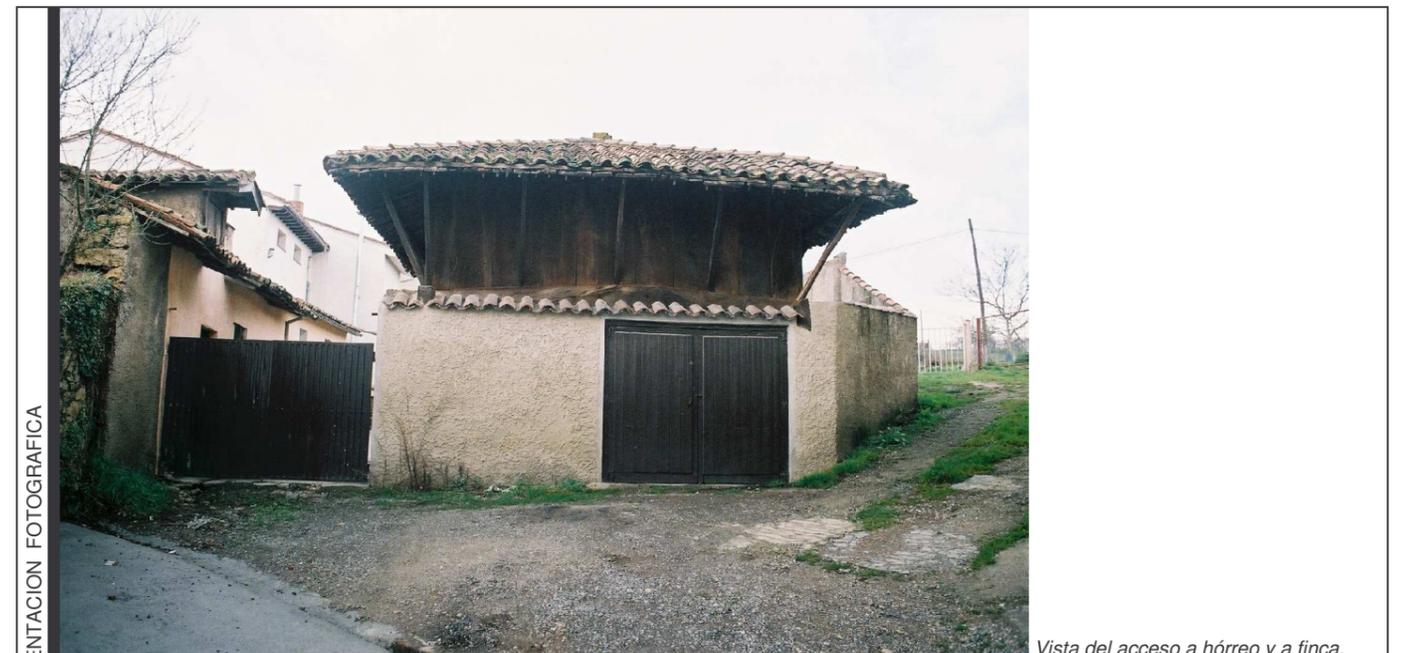
Vista del acceso a hórreo y a finca.

ESTADO DE CONSERVACION	CONSERVACION FORMAL	Nivel conservación	<i>ESCASO</i>		Observaciones:		
		Elem ^{tos} singulares de interés					
	CONSERVACION MATERIAL	Elem ^{to} constructivo y valoración global	Cubierta: <i>Deficiente</i>	Fachada: <i>Aceptable</i>	Estruct.: <i>Aceptable</i>	Interior: <i>Aceptable</i>	GLOBAL: <i>Aceptable</i>
		Elem ^{tos} deteriorados	<i>Cubierta.</i>				
		Elem ^{tos} disonantes	<i>Portón metálico de acceso a finca. Puerta practicada en tapia de mampostería para acceso directo desde el camino a la planta baja.</i>

ENTORNO	Relación con el espacio edificado	<i>Aislado con vinculación al cerramiento de la finca. Presencia urbana muy reducida al encontrarse dentro de una finca cercada y ocupar una posición marginal al borde de un camino rural. Contribuye mínimamente a la configuración de la trama urbana. Alteración del grado de interdependencia original entre el edificio y la parcela en que se ubica..</i>
	Relación con el espacio público	<i>Extiende su ámbito de influencia exclusivamente a su propia parcela. Se incluye en la delimitación de suelo urbano disfrutando de un entorno de carácter semirural.</i>
	Elementos próximos de efecto negativo	<i>Urbanización sin consolidar en los aledaños.</i>
