PLAN ESPECIAL DE REHABILITACION DEL CASCO ANTIGUO DE POLA DE SIERO

CATALOGO DE EDIFICIOS PROTEGIDOS

Ficha de edificio catalogado N^o 1

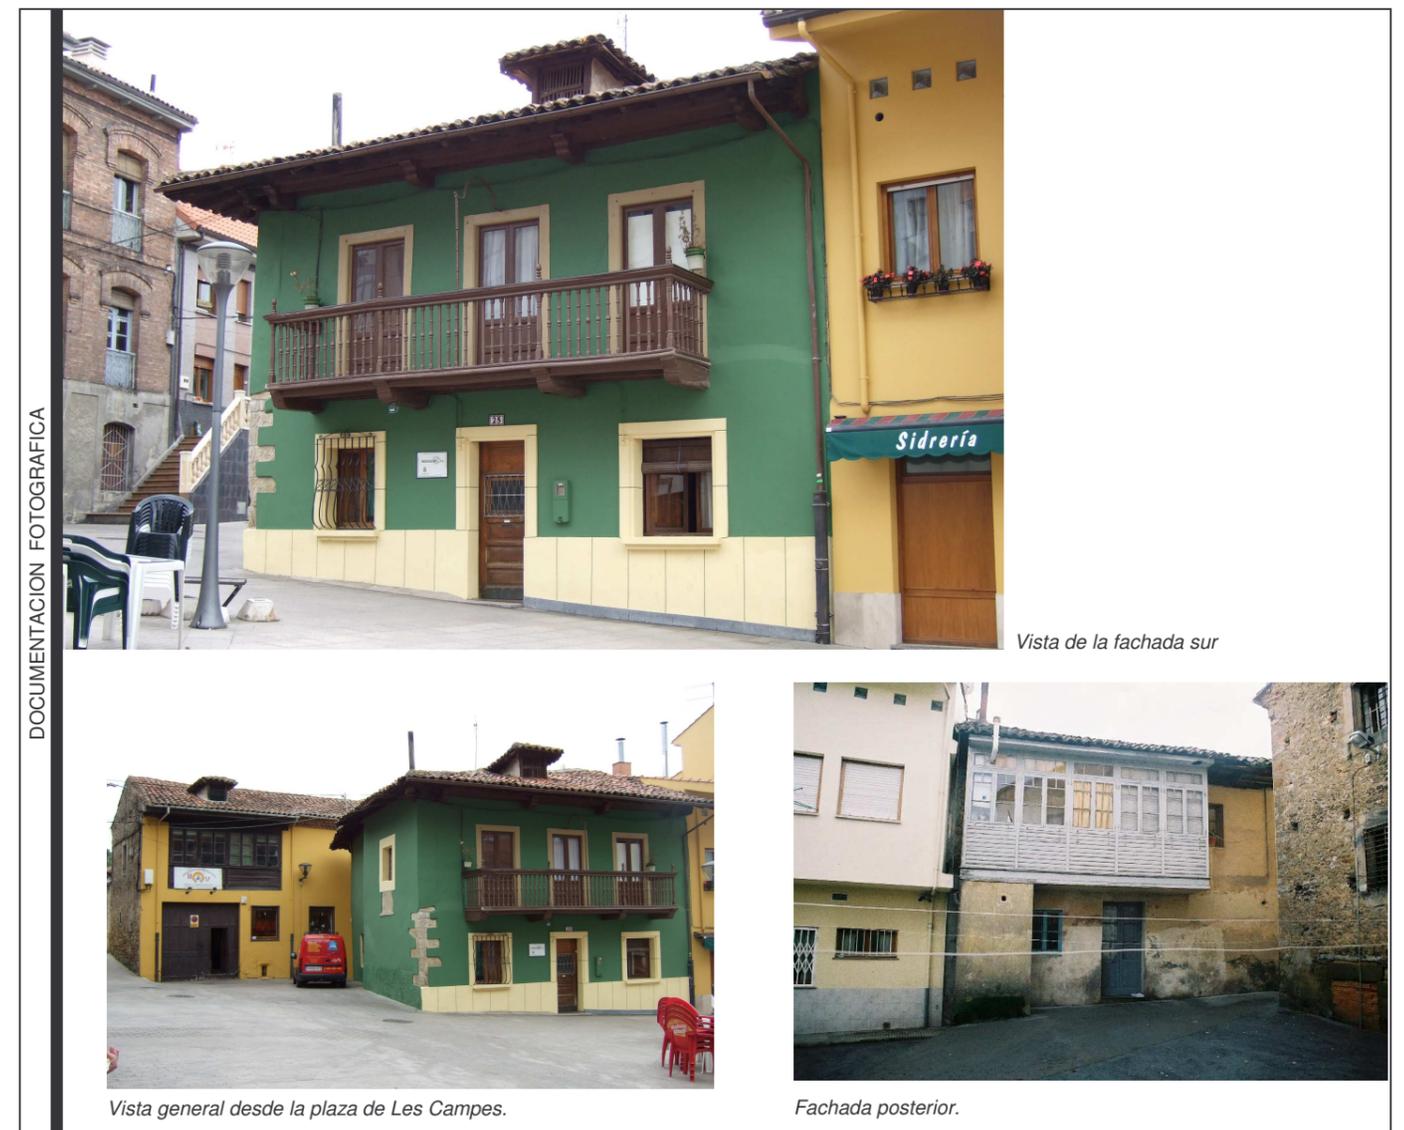
ESTADO DE CONSERVACION	CONSERVACION FORMAL	Nivel conservación	ELEVADO				Observaciones:
		Elem ^{tos} singulares de interés	Balcón corredor y composición equilibrada.				
	CONSERVACION MATERIAL	Elem ^{to} constructivo y valoración global	Cubierta: Deficiente	Fachada: Deficiente	Estruct.: Aceptable	Interior: Aceptable	GLOBAL: Deficiente
		Elem ^{tos} deteriorados	Aleros. Fachadas lateral y posterior (revestimientos, carpinterías, carencia de canalones y bajantes)				
	Elem ^{tos} disonantes	Cuerpo de fábrica de ladrillo adosado a fachada posterior. Chimeneas. Cableados vistos.

ENTORNO	Relación con el espacio edificado	Integrado en la agrupación a que pertenece. Comparte alineaciones con colindante. Presencia urbana destacada por su condición de pieza de borde con tres fachadas. Incide decisivamente en la configuración de la trama urbana contribuyendo a definir plaza, plazuela, y calle residual.
	Relación con el espacio público	Extiende su ámbito de influencia a la embocadura de la calle Soledad en su entronque con la plaza Les Campes, al vacío vinculado a su fachada lateral y a los nº 26 y 27 y al tramo de calle trasera relacionado con el frente edificado de las parcelas colindantes 02,03 y 04 de su propia manzana.
	Elementos próximos de efecto negativo	Tratamiento residual y poco cualificado de la urbanización al norte. Edificios enfrentados a su fachada, levantados sobre las parcelas catastrales 07, 08 y 09 de la manzana 44820 (exceso de volumetría, destrucción de la estructura parcelaria y descontextualización del lenguaje arquitectónico)

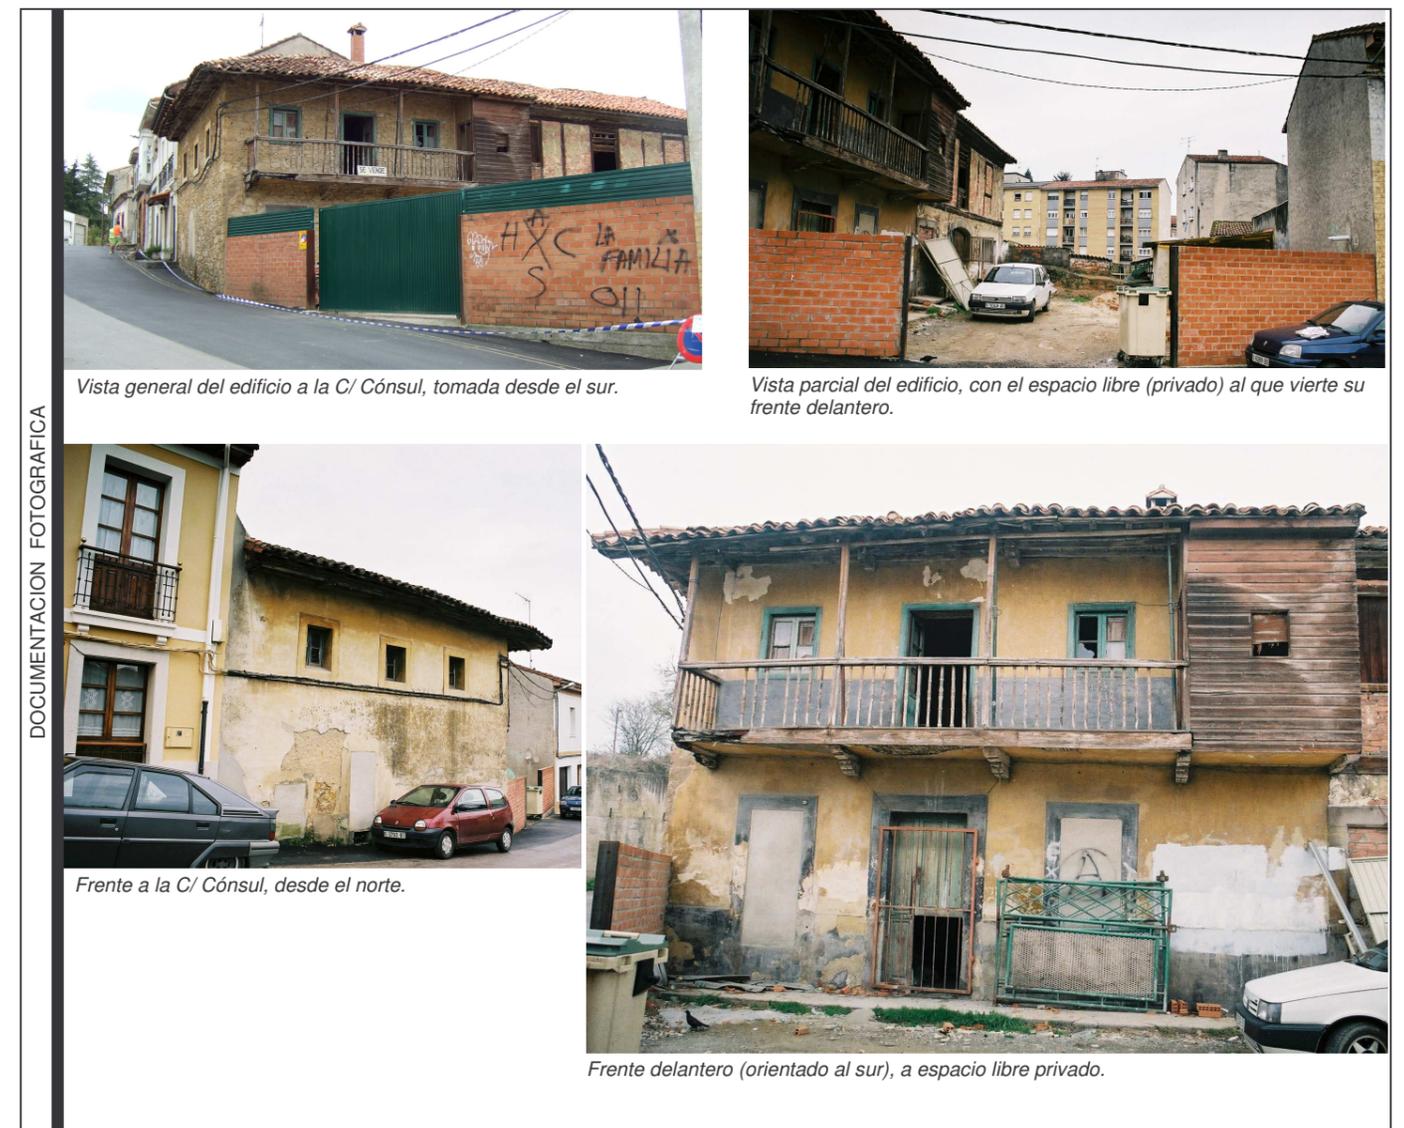
ESTADO DE CONSERVACION	FORMAL	Nivel conservación	ELEVADO		Observaciones:		
		Elem ^{tos} singulares de interés	<i>Corredor del frente sur (fachada delantera).</i>				
	MATERIAL	Elem ^{to} constructivo y valoración global	Cubierta: <i>Malo</i>	Fachada: <i>Malo</i>	Estruct.: <i>Deficiente</i>	Interior: <i>Malo</i>	GLOBAL: <i>Malo</i>
		Elem ^{tos} deteriorados	<i>Cubierta. Corredor de madera. Revestimiento de fachadas (aspecto general).</i>				
	Elem ^{tos} disonantes	<i>Cierre de la parcela (03) que incluye patio delantero, en fábrica de ladrillo visto con suplemento de chapa. Nivel de urbanización muy deficiente del patio delantero. Cableados aéreos.</i>

ENTORNO	Relación con el espacio edificado	<i>Integración en volumen y altura con el ámbito en el que se sitúa. Singularidad, en este caso rayando en la excepcionalidad, en su forma de implantación (y orientación) dentro de la trama urbana, en los aspectos parcelario y de relación con el viario. Ello le confiere una presencia urbana de cierta dominancia.</i>
	Relación con el espacio público	<i>Carácter singular del acceso al frente delantero desde el viario (modalidad lateral, a patio). Define alineación por su fachada lateral a la C/ Cónsul.</i>
	Elementos próximos de efecto negativo	<i>Edificio adosado por el este (incluido en la parcela 04), que comparte el patio delantero. Medianera del edificio colindante con el patio por el sur.</i>

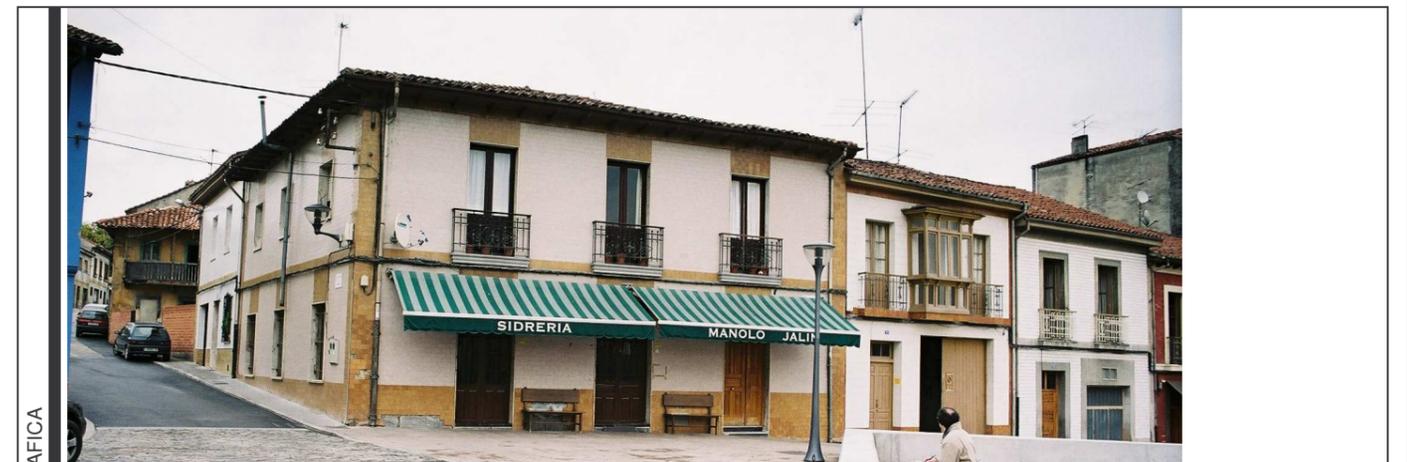
Vista general desde la Plaza de Les Campes

ESTADO DE CONSERVACION	FORMAL	Nivel conservación	MEDIO		Observaciones:		
		Elem ^{tos} singulares de interés					
	MATERIAL	Elem ^{to} constructivo y valoración global	Cubierta: Aceptable	Fachada: Deficiente	Estruct.: Aceptable	Interior: Aceptable	GLOBAL: Aceptable
		Elem ^{tos} deteriorados	Revestimientos de fachadas.				
	Elem ^{tos} disonantes	Aplacado en paramentos de fachadas. Instalaciones (cableados, tendidos aéreos y diversos elementos) fijadas a fachadas. Toldo.

ENTORNO	Relación con el espacio edificado	Integrado formalmente y en altura en el conjunto circundante. Se aprecia, si acaso, una cierta singularidad en la configuración de su volumetría, por la proporción de dimensiones entre planta y alzado, opuesta (muy diferente) a la que resulta común en los edificios próximos. Esto produce un cierto efecto de dominancia.
	Relación con el espacio público	Define alineaciones mediante sus dos fachadas (a calle y a plaza), presentando un frente principal ordenado y de cierta prestancia a la Plaza Les Campes. En el lateral (a C/ Cónsul) la fachada tiene menor incidencia sobre el espacio al que vierte. Su situación central en la plaza, localización en esquina y notable desarrollo de fachadas, le proporcionan una presencia urbana importante.
	Elementos próximos de efecto negativo	No se aprecian.

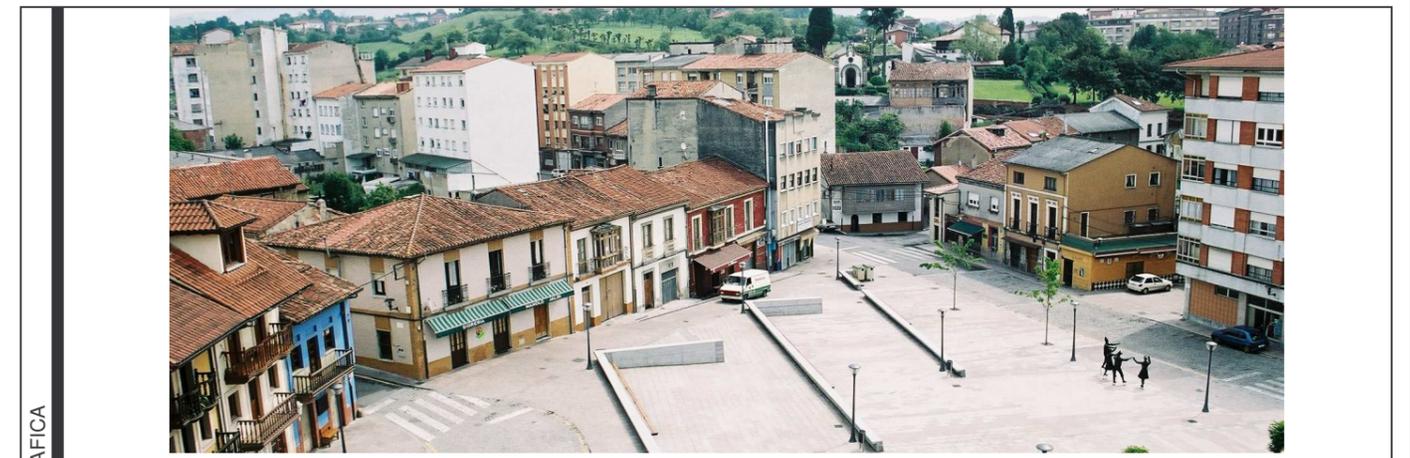
Vista general elevada del frente de la manzana a la Plaza de Les Campes

ESTADO DE CONSERVACION	FORMAL	Nivel conservación	ESCASO		Observaciones:	
		Elem ^{tos} singulares de interés				
	MATERIAL	Elem ^{to} constructivo y valoración global	Cubierta: Deficiente	Fachada: Aceptable	Estruct.: Aceptable	Interior: GLOBAL: Aceptable
		Elem ^{tos} deteriorados	Fachada trasera (a patio cubierto).			
	Elem ^{tos} disonantes	Aplacado en paramento de fachada. Portón de acceso al garaje-almacén de planta baja. Cobertizo ocupando patio trasero. Huecos y carpintería fachada trasera. Cableados fachada delantera.

ENTORNO	Relación con el espacio edificado	Integrado, formalmente y en altura, en el conjunto del que forma parte.
	Relación con el espacio público	Define alineación mediante su fachada a la plaza, presentando un frente a la misma de dimensiones muy domésticas y proporciones ajustadas. Su localización entre medianeras, próxima además a un lateral de la plaza, y el limitado desarrollo de su fachada contribuyen a que su presencia urbana no resulte especialmente significativa.
	Elementos próximos de efecto negativo	No se aprecian.

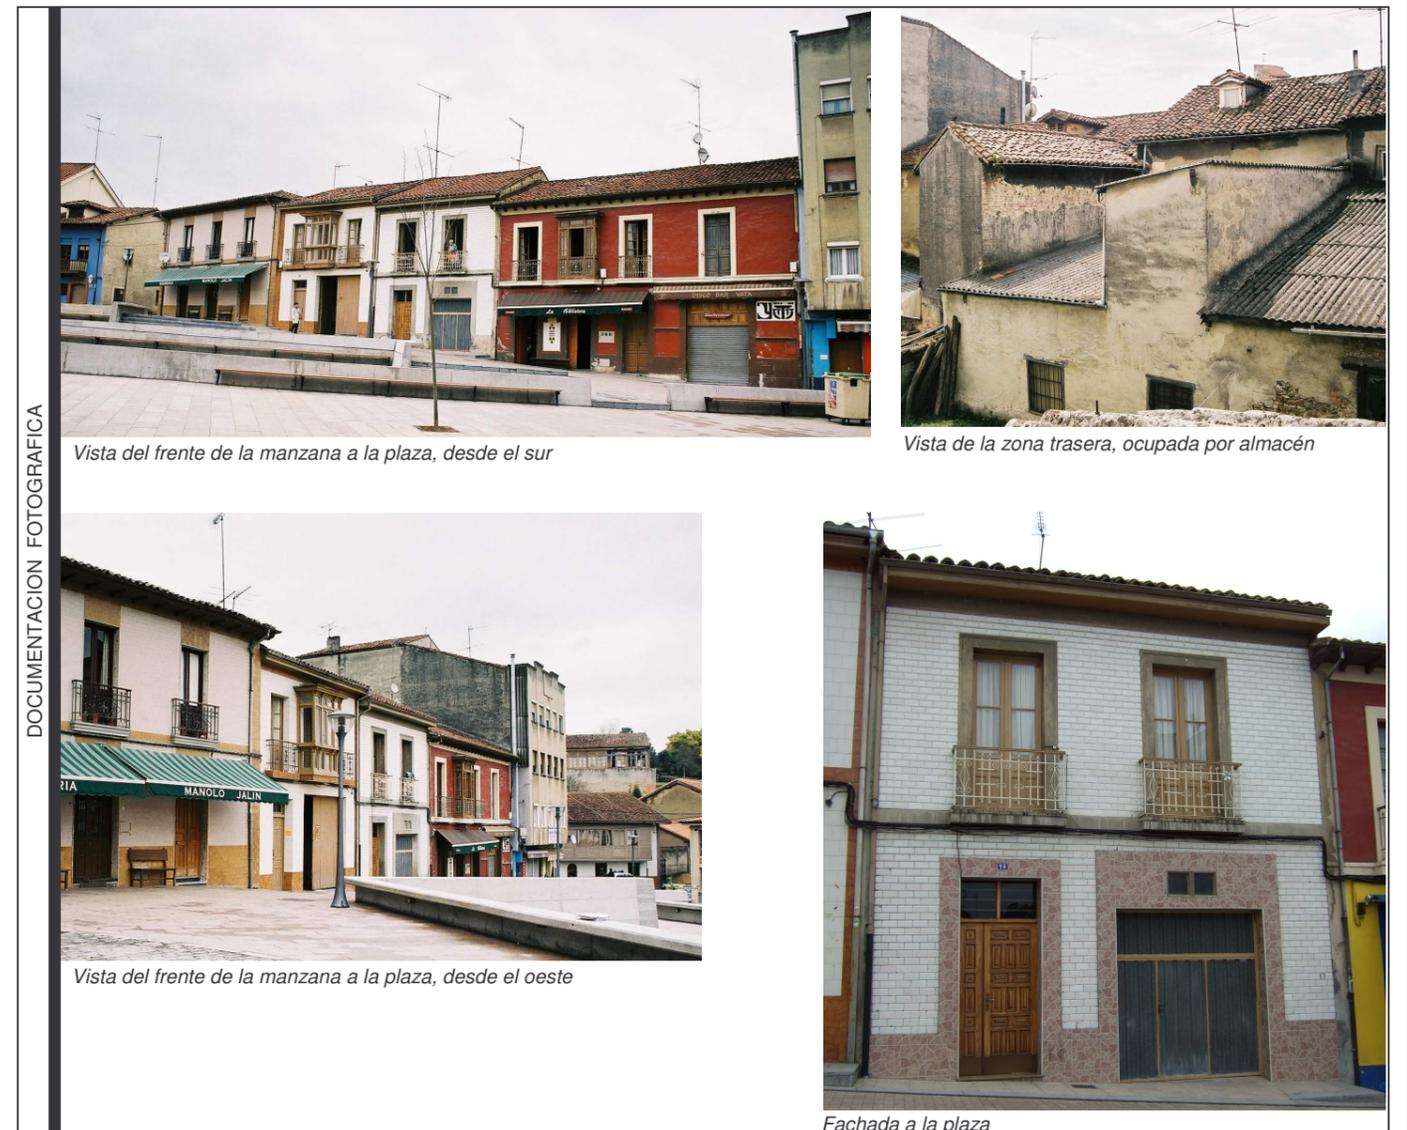
ESTADO DE CONSERVACION	FORMAL	Nivel conservación	MEDIO	Observaciones:			
		Elem ^{tos} singulares de interés					
	MATERIAL	Elem ^{to} constructivo y valoración global	Cubierta: Deficiente	Fachada: Aceptable	Estruct.: Aceptable	Interior: Aceptable	GLOBAL: Aceptable
		Elem ^{tos} deteriorados					
	Elem ^{tos} disonantes	Portón de acceso al garaje-almacén y zócalo de planta baja. Carpinterías. Cableados en fachada. Cobertizo ocupando patio trasero.

ENTORNO	Relación con el espacio edificado	Integrado formalmente y en altura en el conjunto del que forma parte. Su localización entre medianeras, próxima además a un lateral de la plaza, y el limitado desarrollo de su fachada contribuyen a que su presencia urbana no resulte especialmente significativa.
	Relación con el espacio público	Define alineación mediante su fachada a la plaza, presentando un frente a la misma de dimensiones muy domésticas y proporciones ajustadas. Escaso ámbito de influencia sobre la plaza, limitado al que le proporciona su reducida fachada entre medianeras.
	Elementos próximos de efecto negativo	No se aprecian.
