SANEAMIENTO

Estudio técnico de diagnóstico y necesidades de inversión de los Sistemas de Abastecimiento de Agua y Saneamiento del Ayuntamiento de Siero

AYUNTAMIENTO DE SIERO

FEBRERO 2024

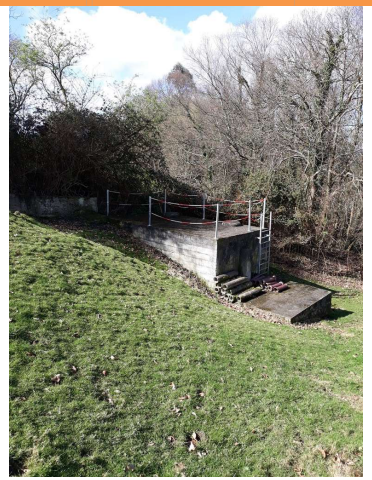
Instalación muy vieja que parece estar funcionando de forma deficiente ya que durante el momento de la visita se apreció fuerte olor en las inmediaciones y una evidente falta de mantenimiento debido a la mala accesibilidad. No se apreciaron o obstante fugas en los paramentos (instalación semienterrada a media ladera) ni inestabilidad en los terrenos a pesar de la pendiente de la ladera

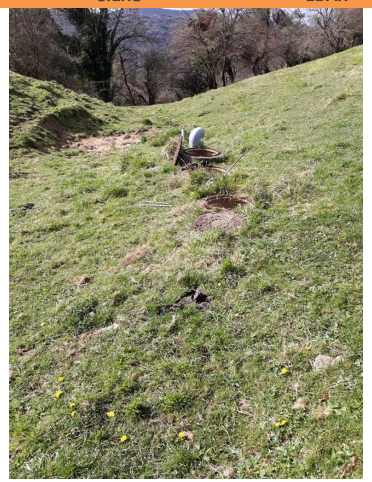
El estado es aparentemente bueno, pero falta mantenimiento debido a la dificultad del acceso (en especial de vehículos para la extracción de los lodos). Las tapas de las arquetas parecen no abrirse frecuentemente, presentando dificultad para su apertura. No se aprecian indicios de fuga so filtraciones o inestabilidades en los terrenos de ubicación de la instalación, casi en el centro de la vaguada pero en margen derecha, aunque sí se aprecian indicios de deslizamientos en la ladera de la margen izquierda.

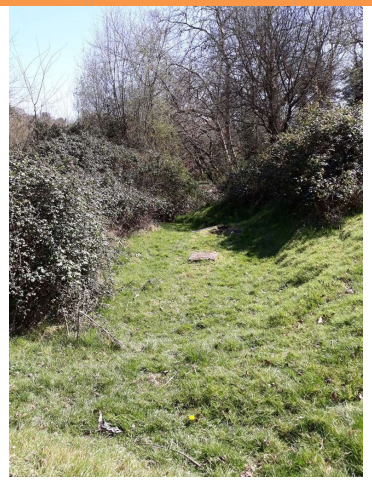
Estado de las instalaciones inadecuado. Aparentemente las instalaciones de aireación están sin conectar (se visualiza un tubo con un tapón de rosca en el extremo que parece ser el de la aireación sin conectar a la fosa) por lo que la instalación funciona como una fosa séptica. Durante la visita se apreciaba fuerte olor en el entorno asó como niveles muy altos de agua y flotantes en la fosa séptica posiblemente debido a la falta de mantenimiento. No se apreciaron indicios de fugas o filtraciones ni inestabilidades en el terreno.

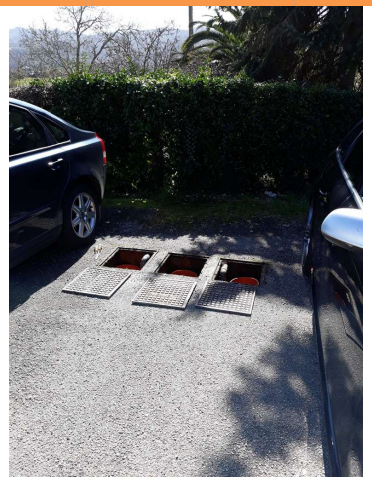
CENTRAL	SIERO	EDAR	01-66-15	ARAMIL_2	ANULADA	Registro Actual	15

Sólo se puede constatar la presencia de 3 tapas en el suelo, pero no presenta signos aparentes de roturas o inestabilidades estructurales. No pudo apreciarse el estado interior para la detección de indicios de fugas o filtraciones.
El vertido quedará incorporado en breve al Interceptor del Nora por la obra que esta ejecutando actualmente la Junta de Saneamiento (Segregado nº 2 de Terminación de Colectores de Siero y Sariego)

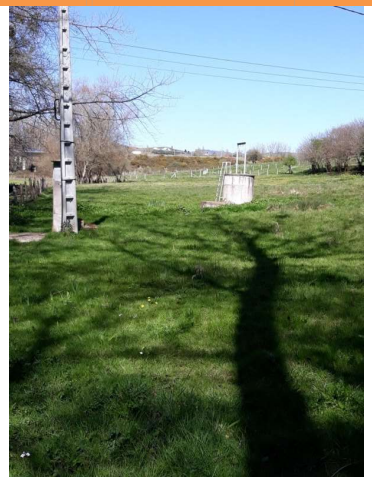
El estado constructivo es aparentemente bueno, aunque el funcionamiento parece deficiente. En el momento de la visita la arqueta de entrada estaba llena y rebosando el agua del influente con la tapa levantada, estando la parcela encharcada (siendo los encharcamientos frecuentes a juzgar por el tipo de vegetación que se observa en el entorno). En el bombeo sólo hay una bomba operativa que está arrancada de forma constante. La arqueta de llaves está inundada y los elementos eléctricos protegidos con un plástico.

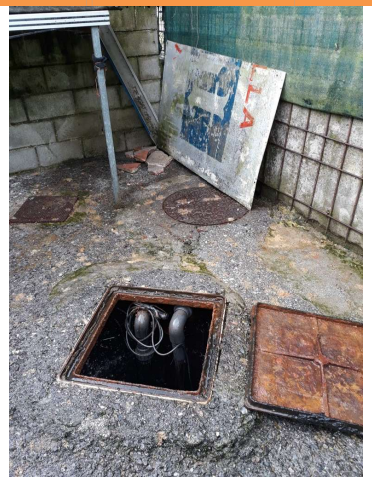
La instalación es muy antigua, con un funcionamiento correcto en el momento de la visita pero que desborda de forma habitual. No se observaron indicios de fugas o filtraciones en el tanque prefabricado ni inestabilidades del terreno tales como asientos.

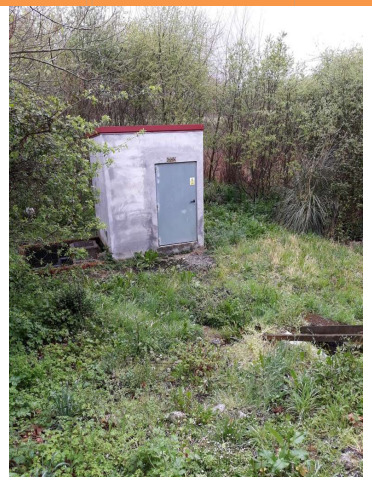
CENTRAL	SIERO	Bombeo	01-66-B-05	BOMBEO_NATALIO	MODIFICADO POR ALIVIADERO-BOMBEO	Registro Actual	20

El estado del bombeo es bueno. La apertura de las tapas es difícil para una sola persona por resultar muy pesadas debido a que deben soportar el tráfico pesado. No se apreciaron indicios de fugas c filtraciones ni inestabilidades en el terreno tales como asientos o deslizamientos.
