| <p><b>GOBIERNO DEL PRINCIPADO DE ASTURIAS</b></p> <p>CONSEJERÍA DE CULTURA,<br/>COMUNICACIÓN SOCIAL Y TURISMO</p> | | <p><b>IPAA</b></p> <p>INVENTARIO del PATRIMONIO<br/>ARQUITECTÓNICO de ASTURIAS</p> | | <p>EDIFICIOS/ELEMENTOS URBANOS/NÚCLEOS</p> <p>FICHA NÚM <b>SI-3</b></p> | | | | | | | | | | | |
| CONCEJO: <b>SIERO</b> | | | PARROQUIA: <b>Argüelles (San Martín de)</b> | | ENTORNO: <b>BUENO</b> | | | | | | | | | | |
| DENOMINACIÓN: <b>Casa de D. Carlos Argüelles</b> | | | BARRIO: | PROTECCIÓN EXISTENTE: <small>Inventario municipal urbanístico de Patrimonio; IPAA</small> | | | | | | | | | | | |

| | | | | FICHA NÚM <b>SI-5</b> | | | | | | | | | | | | | |

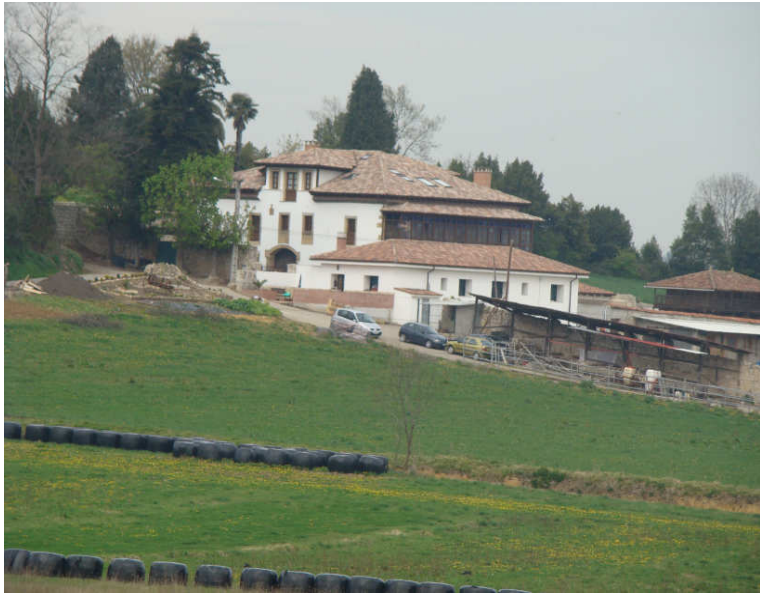
| | <p>DESCRIPCIÓN TIPOLOGICA:</p> <p>Casona de planta rectangular; dos plantas; ático abierto hacia la fachada principal. Fachada principal presenta rasgos de mayor nobleza que el resto del edificio: destaca la gran puerta de entrada rematada en arco de acusado rebaje, que comunica con un amplio vestíbulo.</p> <p>Hacia el lado norte: capilla con somera proyección externa, de tradición barroca. Galería en el tramo superior de la fachada meridional, de madera, se apoya sobre tirantes del mismo material.</p> | | | | | | | | | | | | | | |

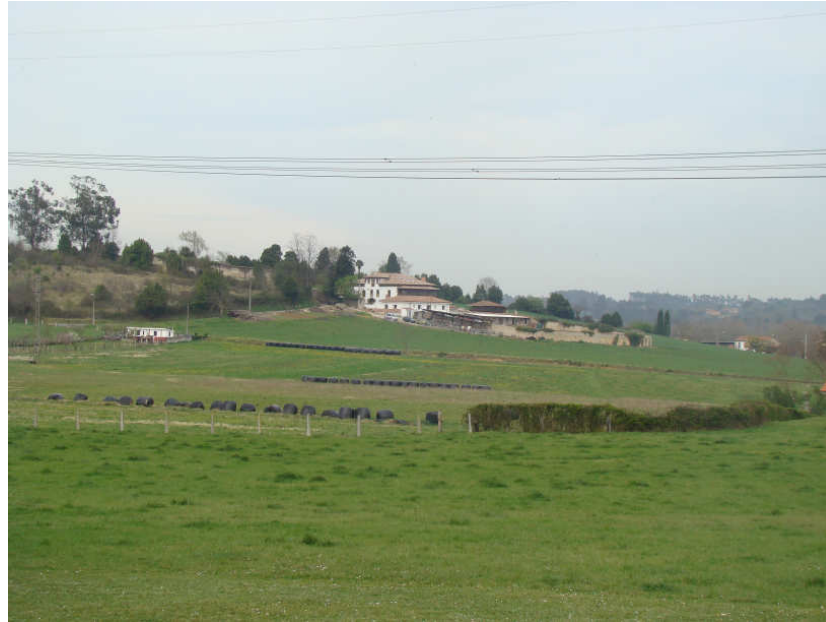
DOCUMENTACIÓN (Planos, fotografías)

Escudo de armas de los Argüelles en la fachada principal

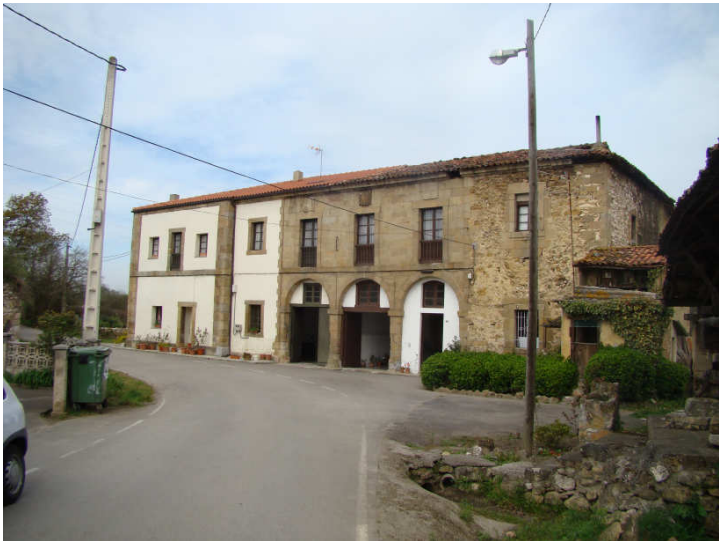
| DESCRIPCIÓN TIPOLOGICA:<br><br>Palacio de planta rectangular alargada y orientada hacia el sur, de cuatro cuerpos. Piso bajo abierto con espléndida arquería (tres arcos, aunque originalmente pudieron ser cuatro) que da paso a un zaguán de gran desarrollo. Fachada de sillería de buena factura. Sobre la clave de los arcos, tres grandes ventanas de cuidada y regular disposición. Cubierto con tejado a dos aguas. | | | | | | | | | | | | | | | | | |

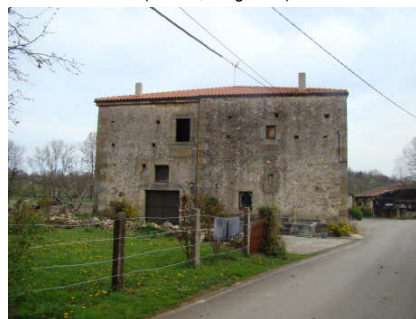
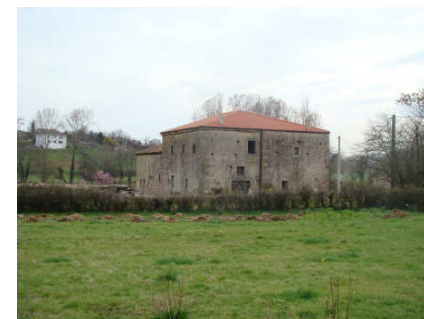
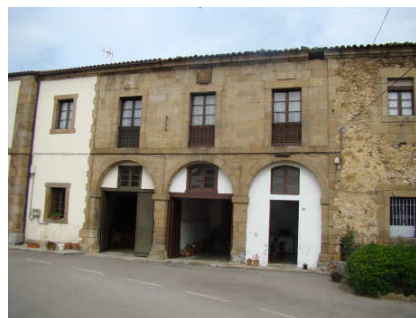
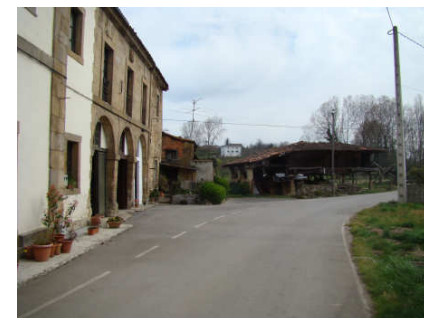
## DOCUMENTACIÓN (Planos, fotografías)

En el lado este de la fachada principal se conserva, adosado al palacio, el arranque de los muros de una antigua torre medieval, de la segunda mitad del siglo XV, de tres alturas: la primera, con puerta de arco de medio punto; la segunda presentaba doble ventana rematada con arquillos de medio punto (cortejadora); la tercera mostraba una pequeña ventana cuadrada. Derruida a principios del siglo XX (h. 1920)

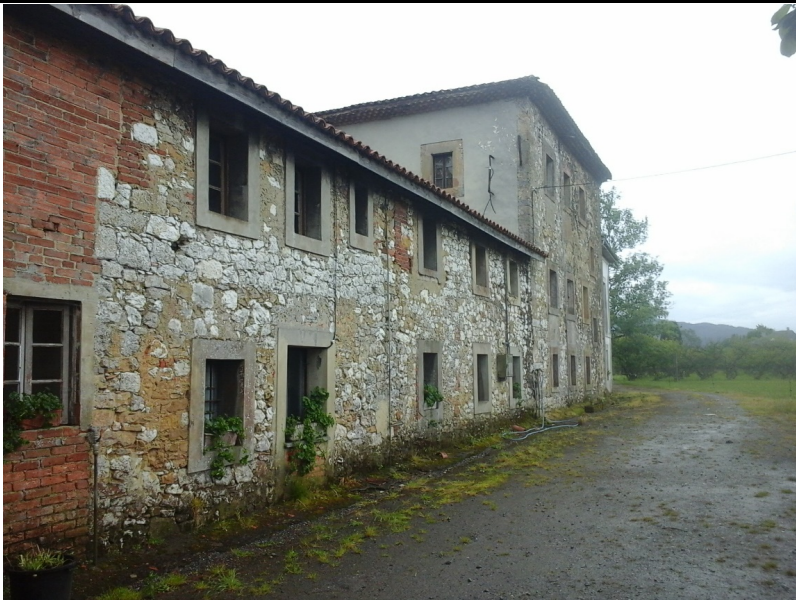
| DESCRIPCIÓN:<br><p>Gran palacio rural de planta cuadrangular a tres alturas en su estructura primigenia a la cual se le han añadido nuevas estructuras, al Este y al Sur, fundiéndose las mismas en una planta en L.</p> <p>La parte Este, alberga las instalaciones agropecuarias y de almacén, siendo precisamente el área más descuidada del palacio. Se extiende desde el cuerpo principal hacia el segundo acceso del palacio.</p> <p>La parte Sur, es el área más noble de la misma, engloban la fachada principal que está orientada hacia el este en el cuerpo sur: gran sencillez compositiva al disponer los vanos de forma totalmente simétrica y enmarcados con hiladas de sillar liso ligeramente resaltadas sobre el enlucido del muro; puerta rematada por arco de medio punto de acusado dovelaje; balcones volados que cierran huecos superiores. Destaca sobre la misma el gran corredor apoyado sobre columnas de orden toscano.</p> <p>El lenguaje constructivo general es de arquitectura tradicional, pocos restos quedan de lo que pudo ser un lenguaje arquitectónico barroco. Las rehabilitaciones en la zona menos noble se han realizado con ladrillo rojo, alterando la composición pétrea del paño original.</p> <p>Conserva la capilla exenta, de planta cuadrada y pequeñas dimensiones, con pórtico columnado y techado.</p> | | | | | | | | | | | | | | | |

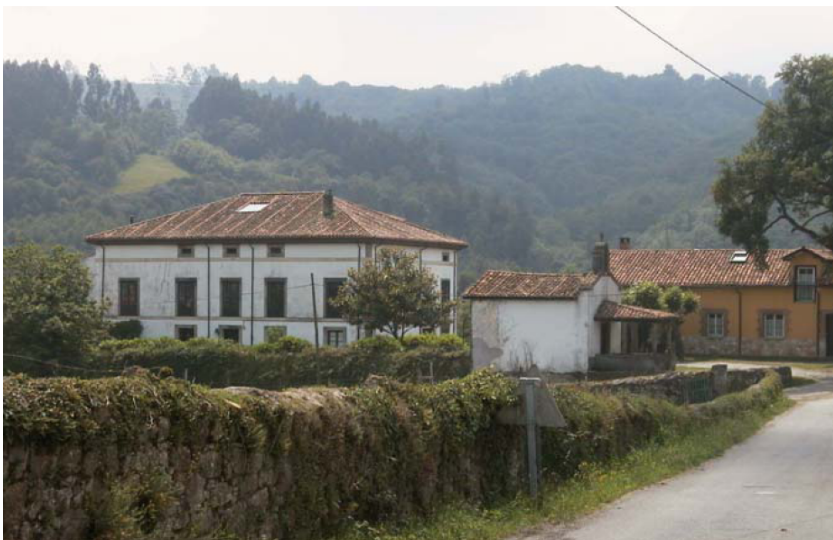
| DESCRIPCIÓN TIPOLOGICA:<br>Casona desornamentada, de bloque cúbico, en la que la planta noble ocupa el mismo espacio que la planta baja y la buhardilla. Fachada principal al norte. La estructura externa y la disposición interior están enormemente racionalizadas.<br>Incorpora elementos tradicionales asturianos (galería acristalada cerrando el tramo alto de la fachada sur)<br>Capilla en el jardín, al sureste de la casa: factura popular; planta rectangular y pequeño pórtico con dos columnas sosteniendo el tejado. | | | | | | | | | | | | | |

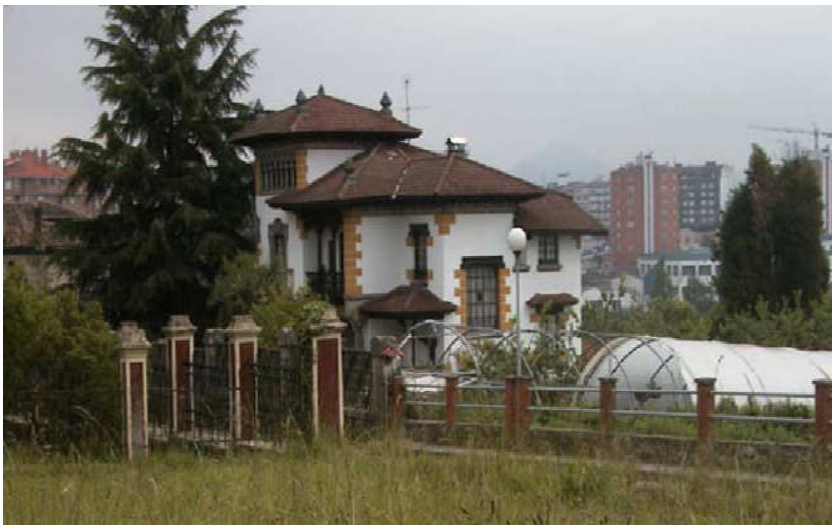
| <b>DESCRIPCIÓN TIPOLOGICA:</b> <p>Planta y alzado de acusado movimiento tanto en el interior como en su proyección externa. El piso no está situado a la misma altura en los distintos cuerpos del edificio. Afán decorativo: en el interior es frecuente la utilización de azulejos con variados motivos ornamentales. En el exterior: se utilizan columnas que imitan el orden dórico, arcos de medio punto y pequeñas arcadas de recuerdo medieval; marcos de los vanos y balcón de apariencia renacentista; los tejados muestran pináculos y pronunciados aleros.</p> | | | | | | | | | | | | | | | | | |

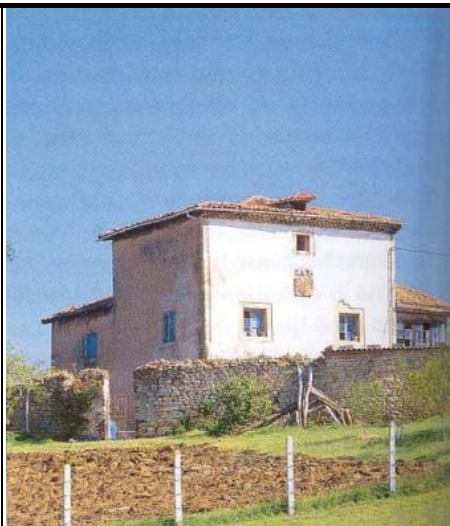
Foto 1: Fructuoso Díaz García

Sobre el portal se alza la galería acristalada, de tres huecos bajo alero.

Capilla: adosada al lado norte y retrasada respecto de la fachada principal(¿segunda mitad del siglo XIX?)En la corrada, hórreo con corredor

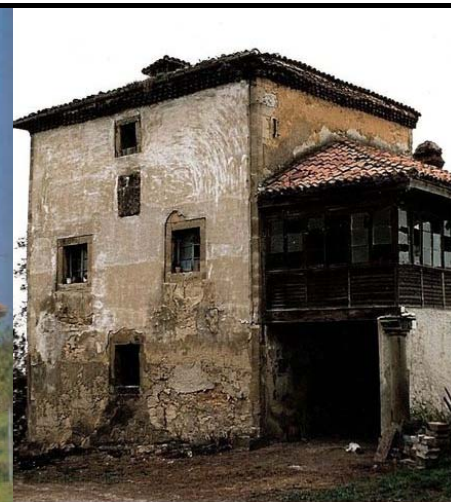
Foto 2: (ver observaciones)

Sobre la fachada sur, escudos de los Argüelles, Vigil y Trespalacios.

La fotografía 2, fue realizado por el autor Nacho. No se ha encontrado más referencias del mismo. La imagen ha sido extraída de [https://www.quetiempo.es/foto-norena\\_346637.htm](https://www.quetiempo.es/foto-norena_346637.htm) [con acceso el 14/05/2018]. Es la fotografía más reciente en el registro digital (2008). En la inspección del elemento, el acceso al mismo se encontraba cerrado, no estando la propiedad en el inmueble.

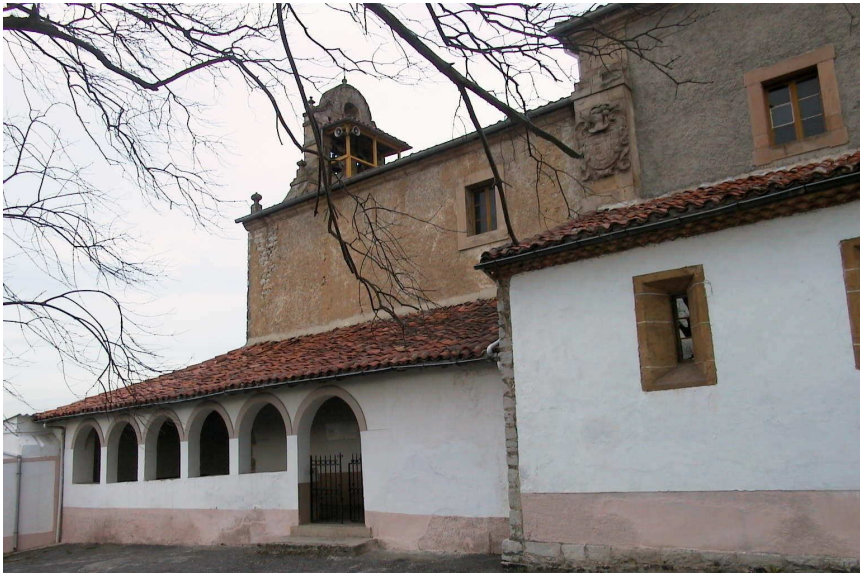
| DESCRIPCIÓN TIPOLOGICA:<br>Iglesia de nave única alargada. Cabecera rectangular más ancha y alta que la nave. Cubierta con bóveda de crucería proyectada al exterior con gruesos machones de sillaría.<br>Al sur, cabildo contemporáneo, de cemento enlucido, con arcos de medio punto, que oculta la puerta meridional del templo, adintelada, y que comunica la iglesia con el cementerio.<br>Espadaña de tipología barroca | | | | | | | | | | | | | |

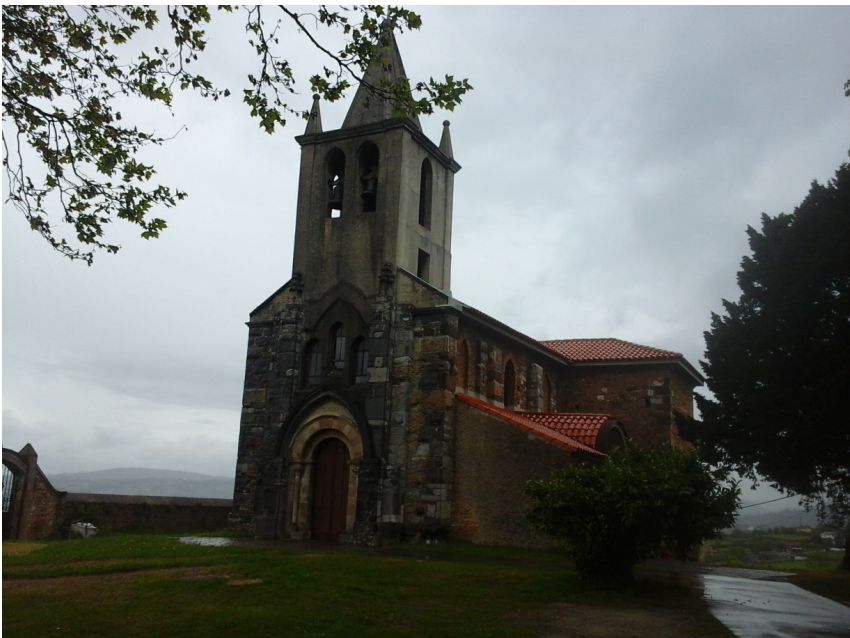
| DESCRIPCIÓN:<br><br>Iglesia parroquial de pequeñas dimensiones, planta de una sola nave con crucero, tribuna a los pies y cabecera poligonal.<br>Cubierta de la nave a dos aguas.<br>Conserva una portada románica inédita: la occidental: doble arquivolta de arco de mediopunto con guardapolvos de factura lisa; la inferior se apoya sobre manchones, la superior sobre línea de imposta que delimita las columnas, de fuste liso y capiteles vegetales sobre basa, en magníficos sillares bien labrados.<br>Torre campanario de la fachada con pináculos, de cemento.<br>Abundantes elementos procedentes del neohistoricismo, aplicados en una reforma fechada en 1930: arcos apuntados en ventanas y puertas; pequeños pináculos sobre la fachada o en las bóvedas que cubren la nave, los brazos y la cabecera de remate poligonal; portada occidental con arco apuntado rematado en una cruz, envuelve la antigua portada románica.<br>Extraño pórtico al sur con tramo central abovedado.<br>Vidrieras | | | | | | | | | | | | | | | |

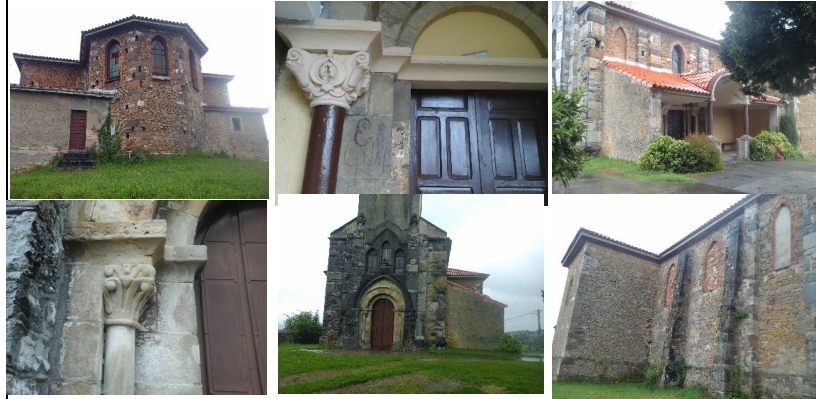
DOCUMENTACIÓN (Planos, fotografías)

Cubierta recientemente restaurada.

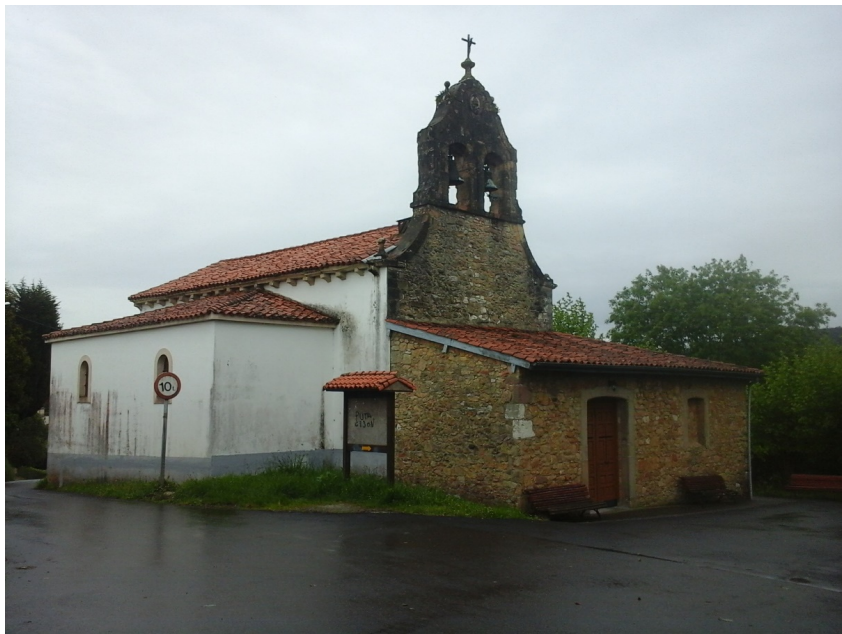
| DESCRIPCIÓN:<br><br>Iglesia parroquial de pequeñas dimensiones, planta de una sola nave. Cubierta de la nave a dos aguas.<br>Cabecera más baja, tramo recto, remate semicircular y cubierta por bóveda de cañón y casquete esférico.<br>Nave y ábside se rematan con pequeña cornisa sostenida por canecillos lisos, algunos románicos.<br>Portada occidental construida con sillares, de arco de medio punto apoyado en machones, y línea de imposta lisa que sobresale en relieve.<br>En el interior: sencillo arco de triunfo apuntado que descansa sobre cuatro columnas que en parte parecen corresponder a la primitiva edificación; capiteles de hermosa factura, predominando en su ornamentación los motivos vegetales.<br>A ampliaciones posteriores se deben: dos pequeñas naves laterales separadas de la central por arcadas sobre pilar de base rectangular; una pequeña sacristía; cabildo; espadaña. | | | | | | | | | | | | | | |

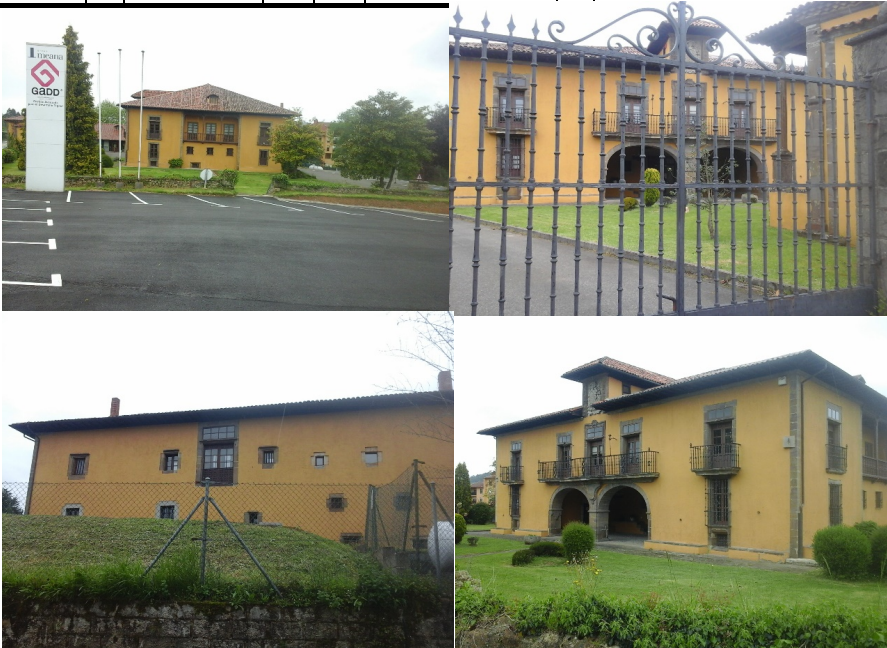
| <p><b>DESCRIPCIÓN:</b><br/> Palacio barroco de medias dimensiones, de bloque cúbico y planta cuadrada, de dos plantas, sintorres, con tramos abuhardillados y cubierta a cuatro aguas; fachada principal al sur y capilla exenta.<br/> Formado por tres cuerpos de una crujía dispuestos alrededor de un núcleo central donde sedesarrolla la escalera.<br/> Fachada principal al sur, de triple longitud que anchura, ejecutada con deslumbrante gustobarroco; en su piso bajo destaca un portalón con arcos escarzanos en cuya enjuta se encuentragrabada la fecha 1764; sobre el portalón una balconada de tres huecos rectangulares, y sobre elcentral, enmarcado por una moldura de orejas y rematado por una venera, campea el escudo,abuhardillado.<br/> El resto de las fachadas son más sobrias, destacando la oriental que se organiza en tres cuerposy luce vanos enrejados y un corredor decorado con tallas que verosímilmente apoya sobre unportal, cegado en la actualidad.<br/> Estilo barroco evidente en: molduras con orejas en los marcos de algunos huecos de la plantasuperior; balcón ligeramente movido en planta, que engloba la zona central y se individualiza enlas esquinas; placa de grueso resalte sobre la enjuta de la arcada superior.<br/> En la corrada del palacio: capilla y edificios destinados a usos agrícolas, y panera, situada aloeste del palacio, fechada en 1735 y firmada por Francisco Nabamiego. Existió también al oeste de la casa principal e inmediata al palacio la llamada "casa del horno", de 42 metros cuadrados,desaparecida.<br/> Capilla exenta, de pequeñas dimensiones; planta trapezial y bóveda de arista, con frente mirandoa la fachada del palacio; puerta de gran arco escarzano; pórtico simple sostenido por hermosascolumnas de fuste acanalado sobre plinto y murete; rica portada entre sólidos pilastrones,portando sendos escudos; espadaña adornada; en el interior, en los laterales, sendos arcosolioscon inscripciones: una de ellas fecha su reedificación en 1765 siendo poseedor D. JuanFrancisco de CentiFaes Nava y Miravalles.</p> | | | | | | | | | | | | | | |

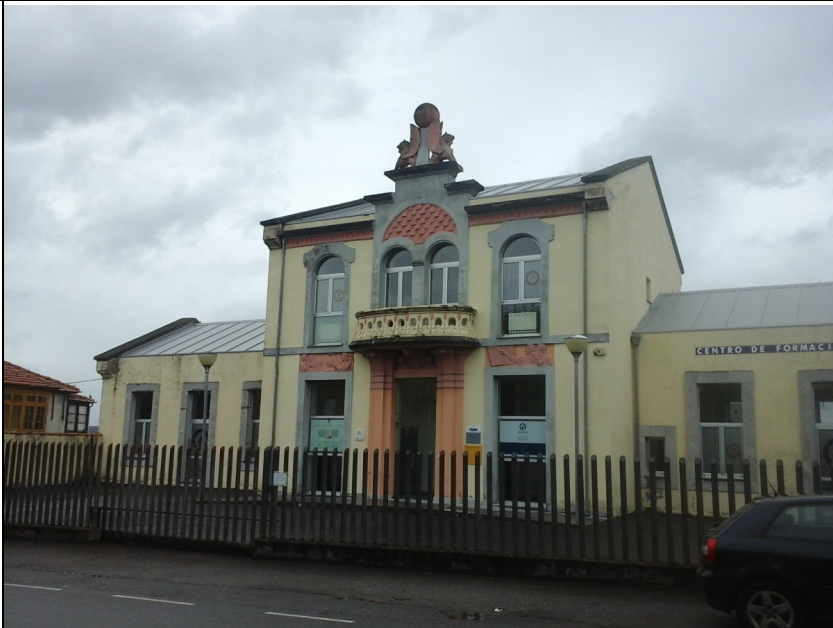
| <p><b>DESCRIPCIÓN:</b></p> <p>Esquema en planta ampliamente extendido entre la arquitectura escolar coetánea: dos crujiaslaterales de una sola planta dispuestas en paralelo con la carretera, unidas por un cuerpo centralavanzado de base cuadrada y doble altura. Las alas laterales albergaban cada una un aula, iluminadas por ambos costados. El cuerpo central acogía el portal, los vestíbulos que conducían a las aulas y los espacios complementarios para usos específicos, como Museo y Salón de Labores, retretes y lavabos; encima del vestibulose instaló la Biblioteca, abierta a la fachada por tres amplios ventanales uno de los cuales da a unbalcón en voladizo, a la que se accedía por una escalera; el restante espacio de esta planta sedistribuía entre los apartamentos de la pareja de docentes asignada a este establecimiento, elmismo número que de aulas, compuesto cada uno por cocina, despensa, comedor, retrete ydormitorio.</p> <p>Cubierta a dos aguas muy marcadas.En la fachada del cuerpo central se hicieron resaltar por medio de una decoración escultóricarealizada en piedra artificial: las jambas de la puerta principal, las molduras de enmarque dedinteles y antepechos de las ventanas, el remate central de la cornisa, los entrepaños de esculturasobre los dinteles de las puertas laterales, el entrepaño de escultura bajo el balcón de la bibliotecay la balaustrada del balcón.</p> <p>El esquema compositivo de la fachada consistió en acentuar la importancia visual del cuerpocentral, abriendo el balcón sobre el eje de la puerta de acceso al edificio, colocando sendas placasrelivarias sobre los dinteles de las puertas laterales, y rematando dicho eje en lo alto de un hastiaescalonado por medio de una escultura con forma de híbrido entre felino y alado sosteniendo unglobo terráqueo. Los relieves sobre los dinteles de los vanos laterales representan escenasalusivas a la función educativa del edificio protagonizadas por niños y adultos, de difícilinterpretación; las jambas de la puerta están trabajadas en su tramo superior imitando loscapiteles de orden palmiforme egipcio, prolongándose debajo del balcón.</p> <p>Una línea de imposta divide los pisos: en el inferior los vanos son adintelados y es el superior serematan con arco peraltado y se enmarcan con pilastras y molduras curvas.</p> <p>El espacio de recreo se extendía por delante del edificio, protegido de la carretera por un cierre detapia y verja de madera sobre ella.</p> | | | | | | | | | | | | | | | |

Las antiguas escuelas de Lugones han sido restauradas para la puesta en funcionamiento del centro de formación de consumo de Siero, en funcionamiento desde 2004. Estos centros de formación de consumo son aulas permanentes que, a través de diversos cursos, exposiciones y talleres de investigación contribuyen a que los ciudadanos sean consumidores críticos y responsables.

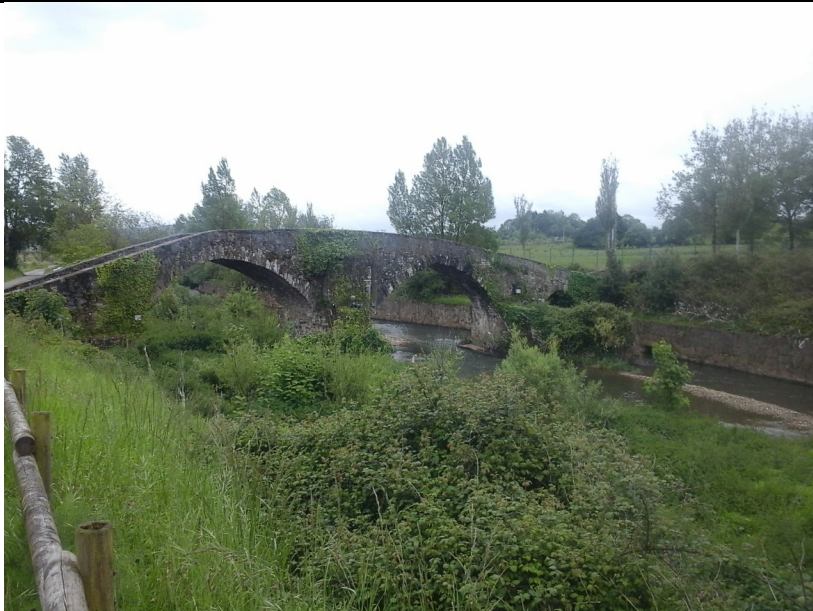
| DESCRIPCIÓN: <p>Puente de piedra caliza concertada con argamasa, de tres arcos de medio punto apuntados, con el central mayor que los otros dos; cimentado en roca; luces no demasiado grandes (inferiores a los 11 metros); pilas menores de 4 metros; tajamares yespolones con tendencia husiforme; perfil con cierta pendiente suavizada; presenta llanura central; calzada estrecha (2 metros libres), y por lo tanto difícilmente carretero; labra heterogénea, de calidad media.</p> | | | | | | | | | | | | | | | | | | | | | | | | | | | | | | | | | |

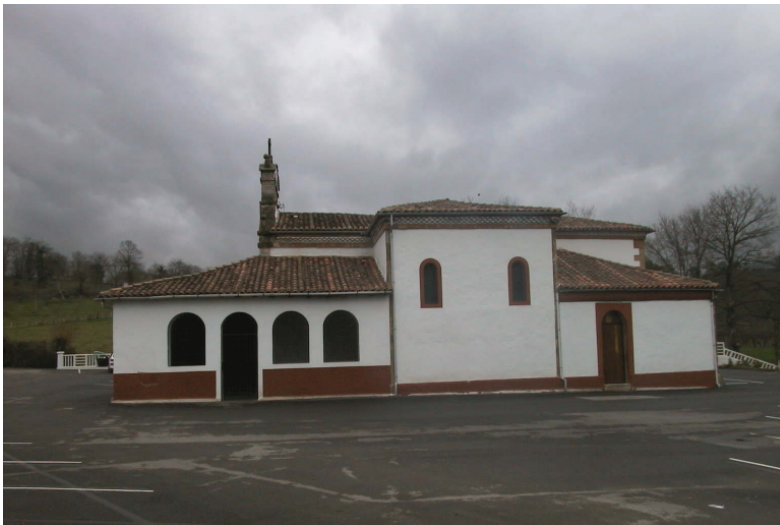
| DESCRIPCIÓN TIPOLOGICA:<br><br>Iglesia de medianas dimensiones, de planta de cruz latina, desarrollada a partir de una única nave de probable origen medieval; por el escaso desarrollo de la nave queda prácticamente convertida en cruz griega. Sacristía y pórtico de gran extensión. | | | | | | | | | | | | | | | | | | | | | | | | | | | | | |

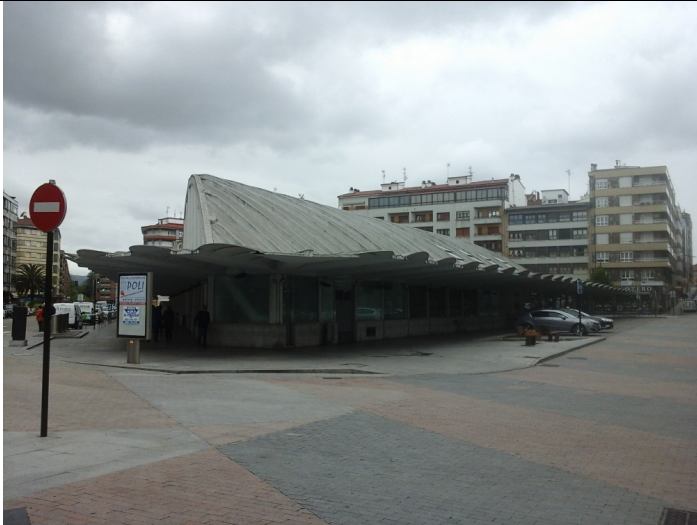
| DESCRIPCIÓN:<br>Mercado cubierto con bóvedas nervadas de hormigón armado, de planta triangular, de productos perecederos, levantado mediante fábrica moderna de hormigón armado, generadora de espacios liberados de apoyos intermedios.<br>La cubierta se consigue mediante la intersección de dos superficies cilíndricas parabólicas seccionadas por un plano vertical cuya proyección es la hipotenusa del triángulo; la intersección de este plano con las dos superficies cilíndricas da lugar a los dos grandes arcos parabólicos que configuran la única fachada que tiene el edificio.<br>La sutil marquesina que bordea en todo su perímetro el mercado atenúa la diferencia de escala existente entre el edificio y las construcciones vecinas. Este espacio sirve para instalar puestos de venta exteriores, y como paseo.<br>El interior ha sido reformado, constituyendo ahora un espacio diáfano, interrumpido sólo por los pilas cilíndricas que soportan la cubierta.<br>Iluminación natural por las tres fachadas y un grupo de lucernas abiertas sobre el ángulo recto de la planta. | | | | | | | | | | | | | | |

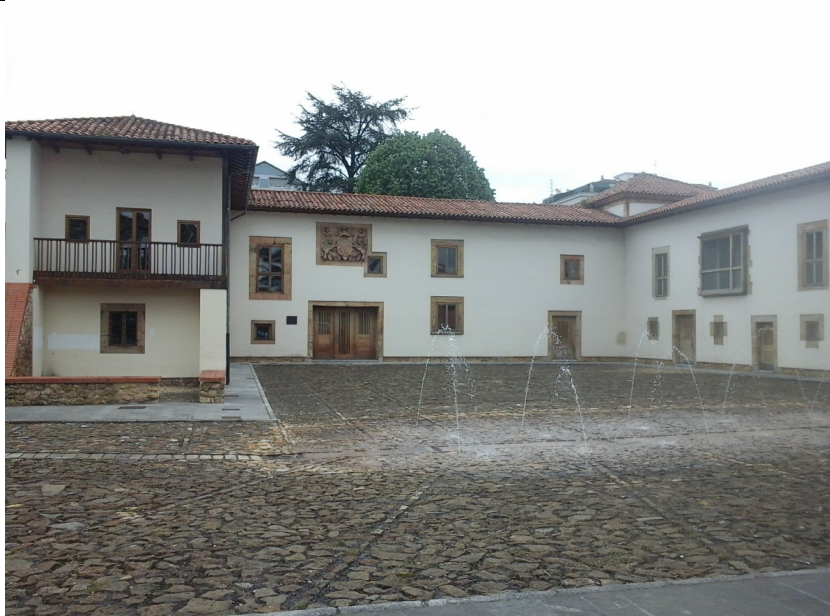
| DESCRIPCIÓN:<br><p>Palacio rural de medianas dimensiones, planta cuadrada, líneas sencillas y formas populares.<br/> Fue palacio de cuatro cuerpos de una sola crujía y cuatro torres, con amplio patiocentral abierto y pavimentado con enguijarrado.<br/> Fachada al norte, dando al jardín, con zaguán simple bajo amplio dintel.<br/> Cubiertas rematadas con alero.<br/> Vanos amplios y marcos de sencilla factura; en el piso alto, salvo la ventana cuadrada sobre el eje del portón, los balcones son rasos y regularmente repartidos; las fachadas al patio son rasas y enlucidas, abriendo los huecos despreocupadamente.<br/> Rodeado de un paredón de piedra que fue derribado a mediados de los años noventa del siglo XX.<br/> Escudo en la fachada sur y piso principal, sobre la puerta-zaguán.</p> | | | | | | | | | | | | | | | |

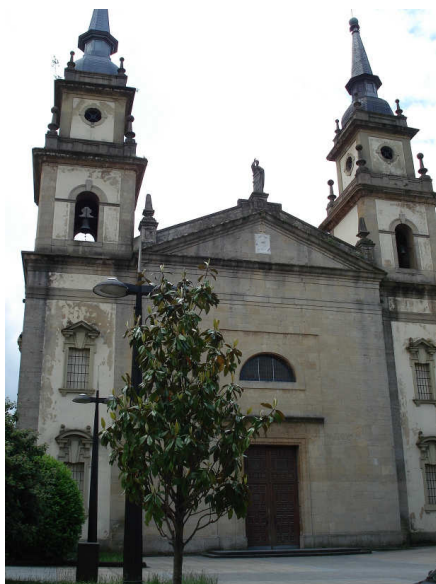
| DESCRIPCIÓN TIPOLOGICA:<br><br>Iglesia parroquial de grandes dimensiones, con planta de tipo basilical; estructura rectangular que engloba las tres naves y las dos torres que enmarcan la fachada principal.<br>Cabecera poco profunda, prolonga hacia el exterior el espacio de la nave central, considerablemente más ancha que las laterales.<br>Naves se separan mediante gruesas arcadas de medio punto apoyadas sobre pilares de sección cuadrada; sobre ellos sencillas pilastras toscanas.<br>Nave central y cabecera se cubren con bóveda de medio cañón corrida, como también los falsos brazos del crucero.<br>Naves laterales compartimentadas en tres tramos con cubierta de arista.<br>Fachada monumental: cuerpo central con remate en frontón triangular y contención ornamental. | | | | | | | | | | | | | | | |

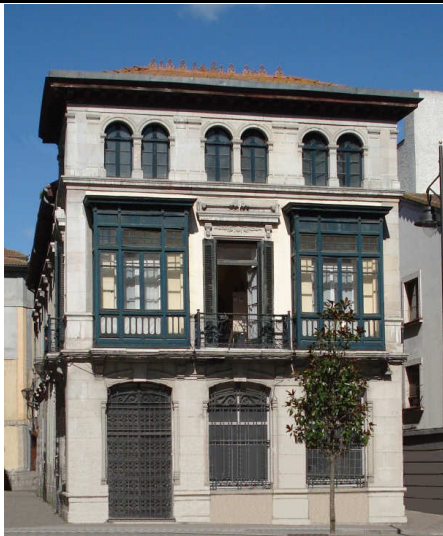
| <p><b>DESCRIPCIÓN TIPOLOGICA:</b><br/> Edificio exento, originariamente de uso residencial y comercial, con apariencia de torre por adaptarse en planta a una parcela antigua de pequeñas dimensiones, por tener una acusada proyección vertical y por ser su cuerpo delantero meridional más alto que los restantes<br/> Cuando se construyó, ocupaba un lugar privilegiado en la zona más activa de Pola de Siero, en su calle principal y frente a una calle recientemente abierta.<br/> Eclecticismo evidente en la disposición exterior de los dos cuerpos bajos, y en la alternancia de vanos y miradores.<br/> La torre presenta gran ritmo y variedad de motivos: la planta baja con arcos rebajados, semicolumnas y molduras acanaladas; el piso superior de la torre, más estrecho, recoge la influencia del estilo montañés, con pequeñas ventanas de remate semicircular y separadas por pseudopilastras; también galerías y balcón volado.<br/> La trasera de la casa, que da al norte, a la plaza de Les Campes, presenta dos pisos: uno bajo, con tres vanos siguiendo el esquema de la fachada, con arcos rebajados con molduras destacadas y semicolumnas en las jambas, y un piso superior con galería popular que ocupa todo el ancho y con trabajo ornamental en el alero y piso de la misma. Coronado con tejado a cuatro aguas y alero de pronunciado desarrollo</p> | | | | | | | | | | | | |

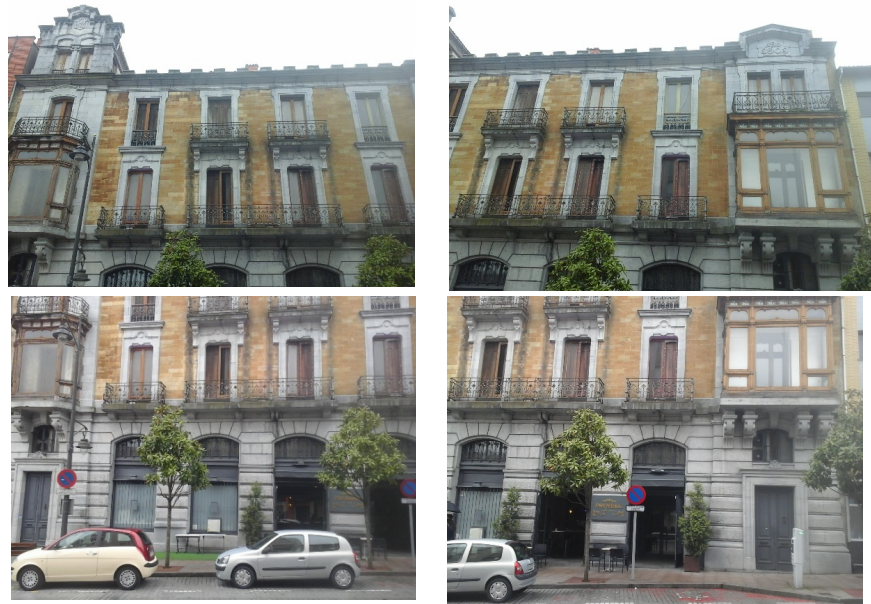
Edificio de grandes dimensiones, en el que destaca la fachada norte, que da a la que era en su momento vía principal de la Pola. Presenta piso y dos plantas, con dos calles laterales enmarcando un cuerpo central que duplica el ancho de las calles. Hay un acusado movimiento en el alzado de la fachada, ampliado con la diferenciada prolongación de los dos tramos laterales sobre la línea de la cornisa que remata el conjunto. Presenta almohadillados, marcos adintelados, marcos rematados por arcos decomplicada factura, marcos rebajados, miradores sobre pronunciadas ménsulas y balcones cerrados con espléndida labor de forjado.

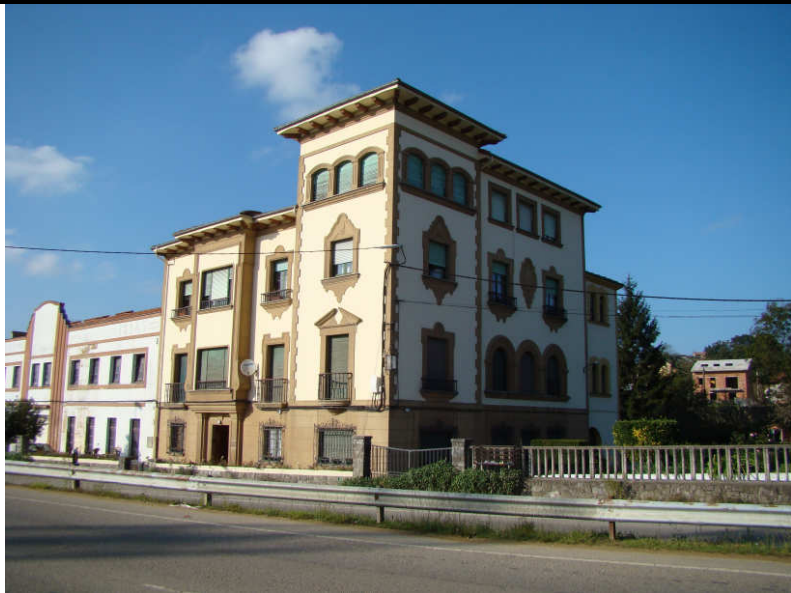
| DESCRIPCIÓN TIPOLÓGICA:<br>Edificio en el que se conjugan bloques de distinto tamaño: el más alto (planta y tres alturas), marca la esquina suroriental del edificio, rematado por un pronunciado alero en madera; clara movilidad con entrantes y salientes; riqueza en la variedad de vanos, con molduras decoradas, arcos de medio punto, arcos rebajados y vanos adintelados; piso inferior con almohadillado. Cierta relación con la arquitectura de estilo montañés (años 20 y 30 del presente siglo), matizada por las concepciones decorativistas del Art-Decó Adosado a él, un edificio industrial, de planta cuadrangular, con tramo central de la fachada remarcado mediante moldura | | | | | | | | | | | | | | | |

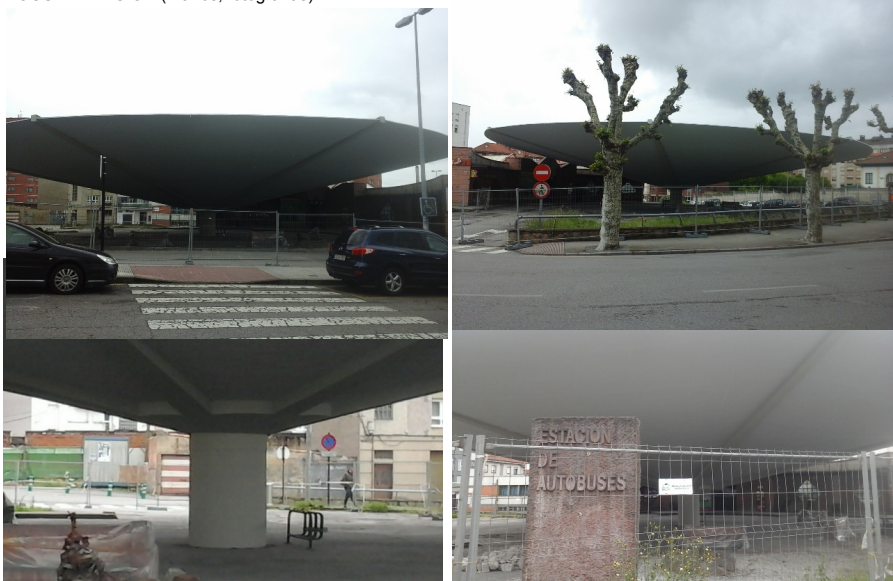
| <p>Paraguas con una estructura tronco-cónica-parabólica que se apoya sobre un pilar circular de 90cm de diámetro. El espesor de la cubierta es de entre 4 y 4,5 cm, y con unas dimensiones de 40m. de diámetro.</p> | | | | | | | | | | | | | | | | |

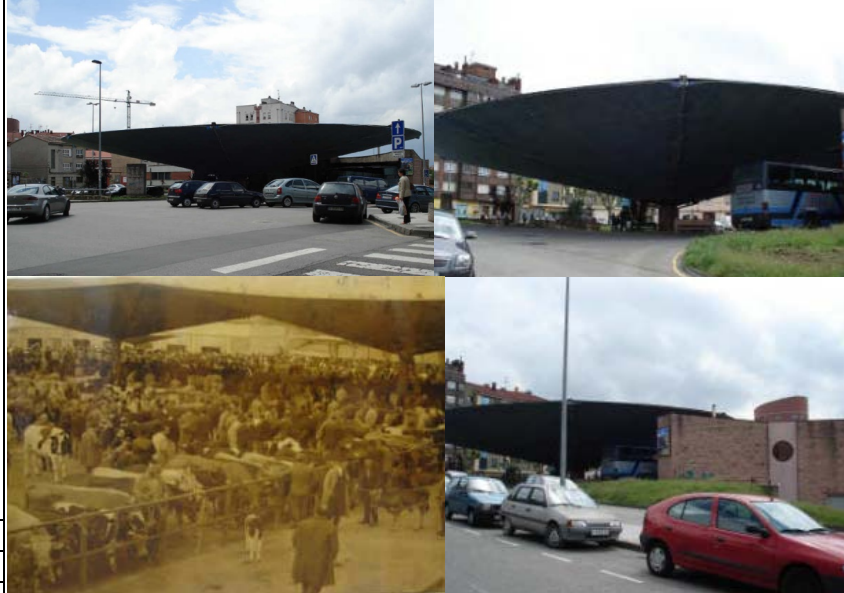
#### DOCUMENTACIÓN (Planos, fotografías) (Históricas)

- En el cuello: macro fisura del arranque del voladizo en el hormigón y rotura definitiva de algunas varillas de armado en la zona fisurada.
- Todo ello suponía su ruina estructural. El Colegio de Ingenieros de Caminos de Asturias promovió en septiembre de 1984 su recuperación.

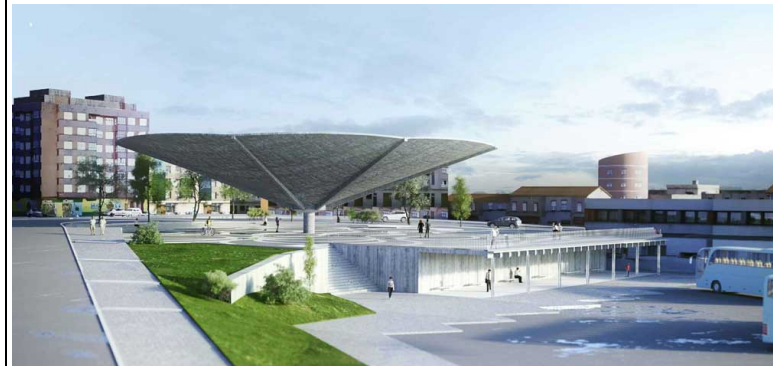
En desarrollo un nuevo proyecto que ponga en valor el paraguas, uno de los símbolos de la capital sierense.

- En 1972-1973 el Laboratorio Central de Ensayo de Materiales de Construcción del Ministerio de Obras Públicas realizó las pruebas técnicas de las estructuras. ARCHIVO MUNICIPAL DE SIERO (Pola de Siero), caja 1635 y caja 6541, con memoria, planos y fotografías de gran interés, uno de ellos de Sánchez del Río.

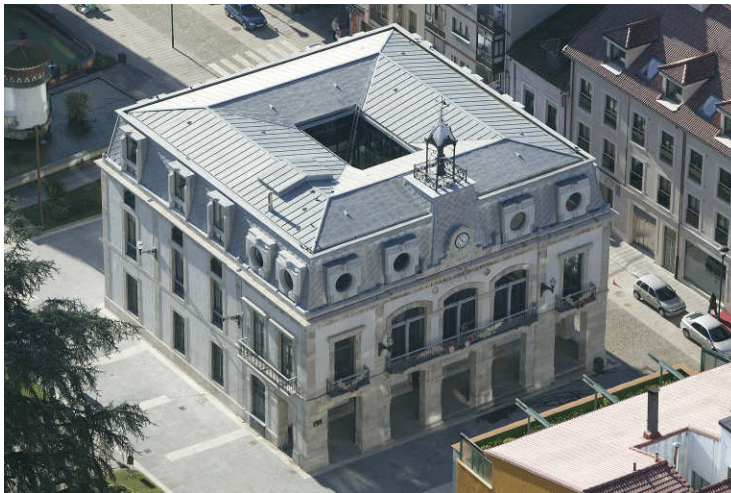
| <p><b>DESCRIPCIÓN TIPOLÓGICA:</b><br/> Edificación de dos plantas y estructura cúbica que dispone sus cuatro fachadas de acuerdo con las premisas del eclecticismo imperante en la época. El tramo superior de la fachada principal se adelanta para convertirse en amplio pórtico en planta baja con arcos rebajados.<br/> El alzado de la fachada principal se articula en tres calles, las laterales un poco más adelantadas.<br/> La calle central de la fachada presenta tres arcos con pilares decorados, balcón corrido y volado, arcos escarzanos divididos con un pilar.<br/> Los aspectos decorativos más sobresalientes son el almohadillado aplicado en la planta baja y el tratamiento de los marcos, en especial en el piso alto, en los correspondientes a las calles laterales.<br/> Puerta principal bajo pórtico, da paso a un estrecho vestíbulo del que parte la monumental escalera que conduce al piso principal.</p> | | | | | | | | | | | | | |

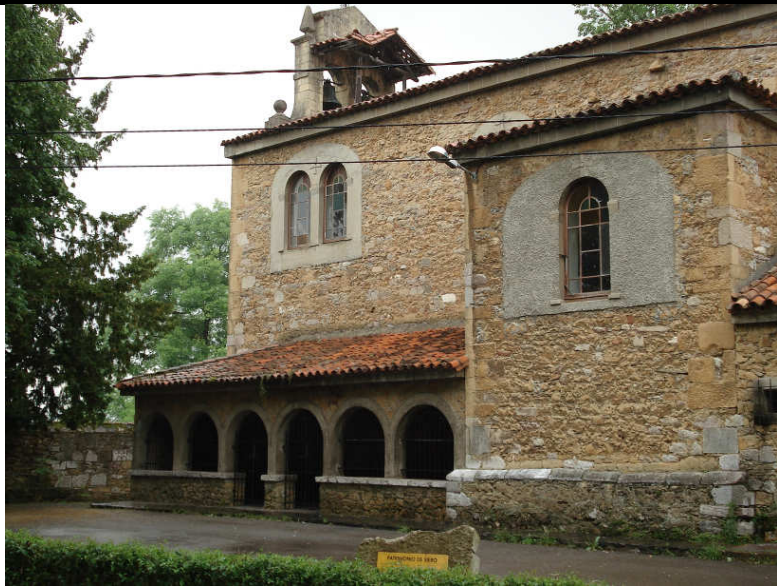
| DESCRIPCIÓN TIPOLOGICA:<br><br>Iglesia parroquial de origen medieval. Su aspecto actual, presenta las características de las iglesias populares asturianas posteriores al siglo XVII: cuerpo rectangular, con nave muy elevada, dos capillas a cada lado, cabecera, y sacristía y cabildo adosados. Portada con sentido historicista, imitando trazas románicas. Cubierta a dos aguas, rematada por un campanario de tres vanos en forma de arco, separados por columnillas. | | | | | | | | | | | | | | | |

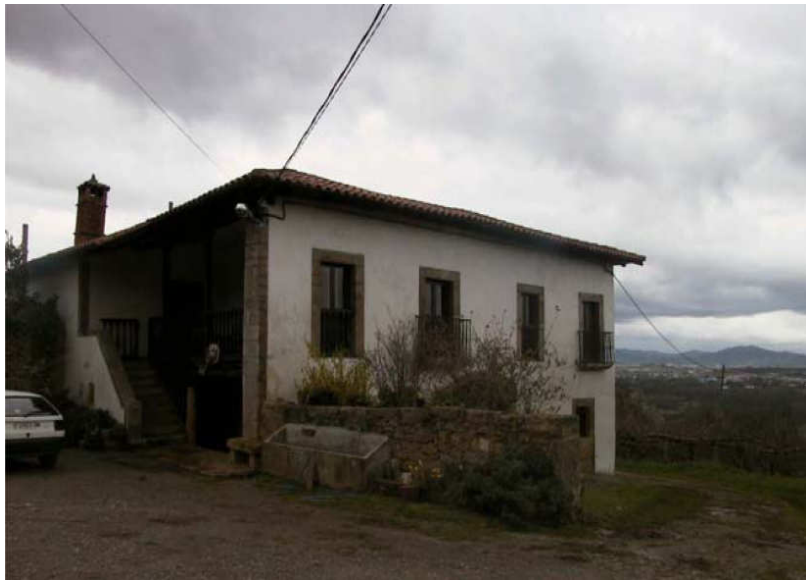
| DESCRIPCIÓN TIPOLÓGICA: <p>Casa rural de grandes dimensiones, planta rectangular y dos pisos, estructura cúbica, doble buhardilla y cubierta a cuatro aguas.</p> <p>Regular disposición de los vanos. La fachada este presenta cuatro balcones, dos de ellos volados</p> <p>El actual portón del centro de la planta baja sugiere la existencia de un antiguo arco de entrada.</p> <p>La fachada sur presenta un espléndido corredor de madera, cerrado por antepecho de madera muy trabajado, de notable profundidad que se apoya en las paredes laterales y sobre una columna de piedra situada asimétricamente junto al arranque de una escalera, también de piedra que sirve de acceso al piso superior por uno de los extremos del corredor</p> <p>Presenta capilla exenta dedicada al Ángel Custodio (hoy a San Isidro Labrador); de planta rectangular y cubierta de bóveda de crucería; pintura mural; precedida de un portal que se cierra con dos columnas de factura dórica sobre murete; rematada con espadaña.</p> | | | | | | | | | | | | | | | |

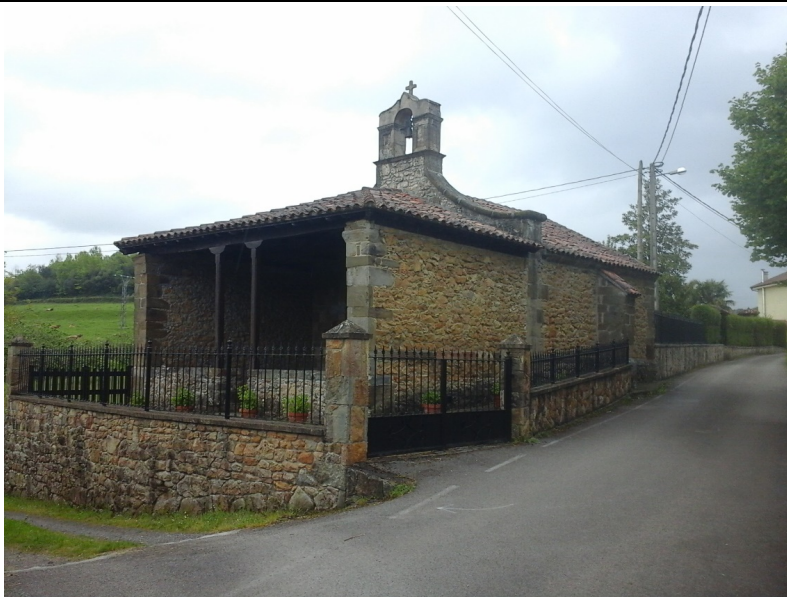
| DESCRIPCIÓN:<br><br>Capilla exenta, de planta cuadrangular con pórtico adosado a la fachada oeste, de grandes proporciones, cerrado con murete que sostiene dos columnillas de madera de factura contemporánea.<br><br>Cubierta a cuatro aguas, con bóveda de medio cañón al interior, que está completamente reformado.<br><br>A la capilla se accede por una puerta formada por arco de medio punto.<br>Al exterior destacan los contrafuertes a ambos lados de la nave. | | | | | | | | | | | | | | | | |

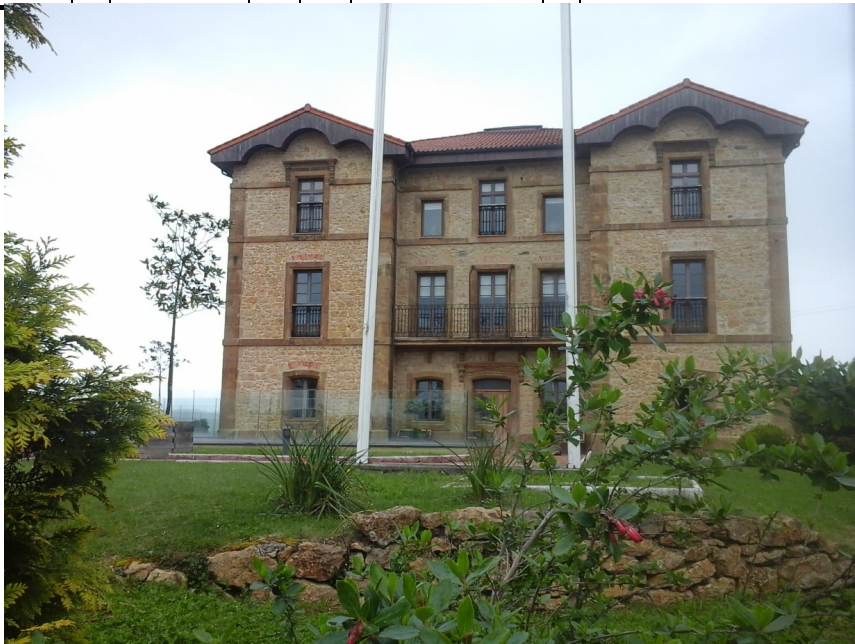
| DESCRIPCIÓN:<br><p>Casa particular de amplias dimensiones y acusado desarrollo vertical; planta cuadrada y tres pisos con buhardilla. Levantada en un lugar privilegiado, de gran visibilidad, domina su entorno inmediato.</p> <p>La fachada principal se organiza en tres partes bien delimitadas; la central se retrae y se introduce en el piso noble un balcón de hierro; en los vanos se alternan los marcos lisos con las pequeñas cornisas y molduras de carácter electricista.</p> <p>En el lado este, la parte central está ocupada por dos galerías de madera superpuestas sobre un cuerpo bajo, con pequeños vanos semicirculares sobre la puerta.</p> <p>Tiene anexos varios edificios como cuadras y paneras, algunos de ellos quizás más antiguo que ella propia (posiblemente del siglo XVIII), y bellos patios ajardinados</p> | | | | | | | | | | | | | | |

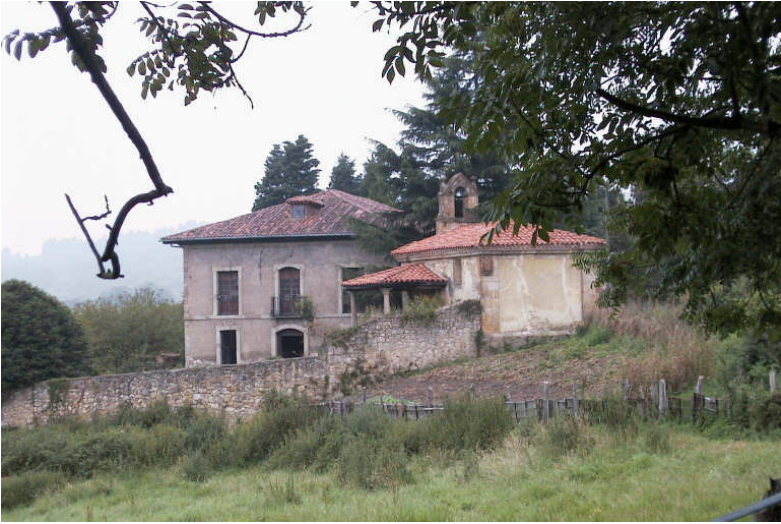
| DESCRIPCIÓN TIPOLÓGICA:<br><br>Casona hidalga de bloque cúbico, planta rectangular, dos pisos, sótanos y buhardillas. Un muro alto de mampostería cierra completamente la finca en la que se encuentran la casa y la capilla, a la que se accede a través de un portalón. Los vanos se distribuyen en dos pisos variando su tamaño y forma, siendo mayores en la fachada principal, la meridional, donde combina los vanos adintelados con los ligeramente peraltados, propios de la puerta principal y del vano superior situado sobre ella, con balcón volado ligeramente. | | | | | | | | | | | | | | | |

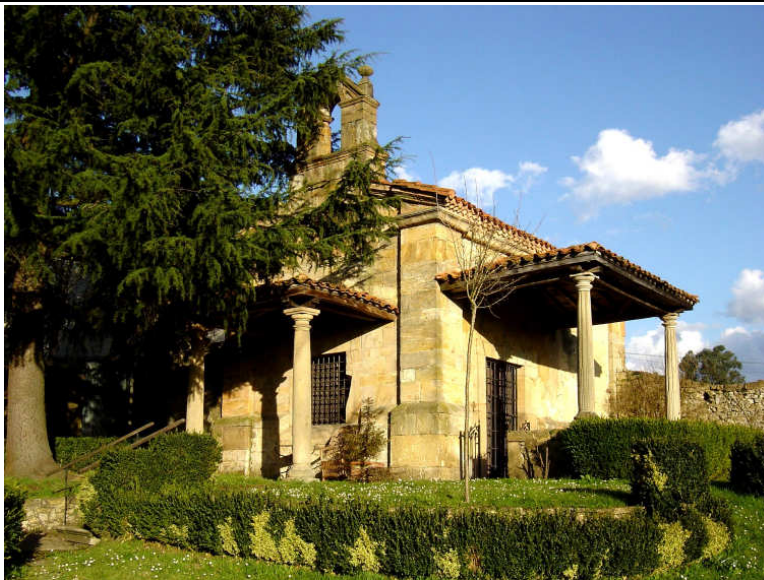
| DESCRIPCIÓN TIPOLÓGICA:<br><br>Capilla exenta de la Casa de los Camino, situada al suroeste de la casa, frente a la fachada principal<br>De pequeñas dimensiones, planta rectangular, cubierta a cuatro aguas, espadaña, doble pórtico sostenido con columnas sobre murete de piedra; ventanas abocinadas. En el interior conserva retablo barroco en regular conservación, y epigrafe | | | | | | | | | | | | | | | |

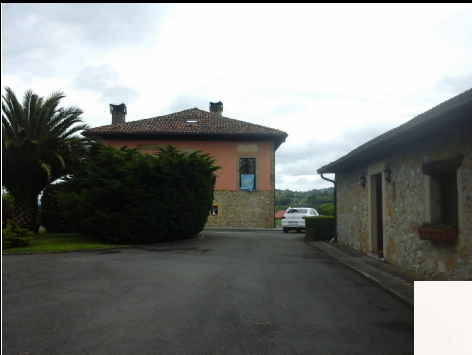
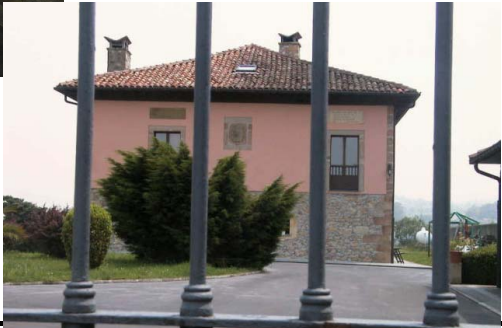
Palacio rural de estructura dispersa: cuerpo principal, noble, y otras dependencias auxiliares destinadas a viviendas de colonos, cuadras, hórreo, etc.  
 Casona de planta rectangular y dos pisos, con vanos rectangulares lisos.  
 En la parte posterior presenta un cuerpo añadido, y en la fachada este un pequeño cuerpo a modo de galería con balcones.  
 En la fachada principal, orientada al mediodía, gran puerta de acceso, centrada y flanqueada por ventanas enrejadas; en el piso superior balcones.  
 En el interior una estancia central permite la comunicación con el resto de las dependencias, y una escalera sirve para el acceso al piso superior.  
 conserva capilla exenta, construida de mampostería vista y abierta al camino: de plantarectangular, dividida en dos tramos (cuerpo y pórtico), con cubierta a cuatro vertientes yespadaña; cabecera abovedada y pórtico con cubierta de madera y cerrado por muerte.
