| <p><b>GOBIERNO DEL PRINCIPADO DE ASTURIAS</b></p> <p>CONSEJERÍA DE CULTURA,<br/>COMUNICACIÓN SOCIAL Y TURISMO</p> | | <p><b>IPAA</b></p> <p>INVENTARIO del PATRIMONIO<br/>ARQUITECTÓNICO de ASTURIAS</p> | | <p>EDIFICIOS/ELEMENTOS URBANOS/NÚCLEOS</p> <p>FICHA NÚM <b>SI-3</b></p> | | | | | | | | | | | |
| CONCEJO: <b>SIERO</b> | | | PARROQUIA: <b>Argüelles (San Martín de)</b> | | ENTORNO: <b>BUENO</b> | | | | | | | | | | |
| DENOMINACIÓN: <b>Casa de D. Carlos Argüelles</b> | | | BARRIO: | PROTECCIÓN EXISTENTE: <small>Inventario municipal urbanístico de Patrimonio; IPAA</small> | | | | | | | | | | | |

| | | | | FICHA NÚM <b>SI-5</b> | | | | | | | | | | | | | |

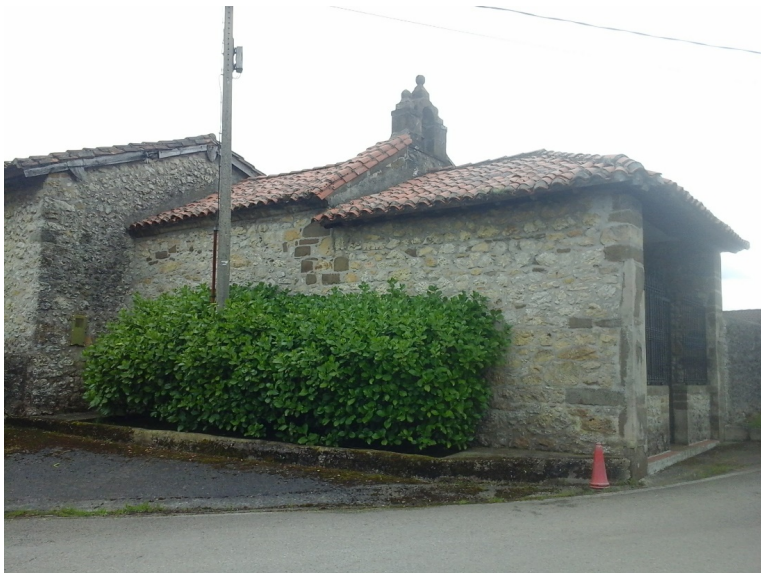
| DESCRIPCIÓN:<br><br>Palacio rural de estructura dispersa: cuerpo principal, noble, y otras dependencias auxiliares destinadas a viviendas de colonos, cuadras, hórreo, etc.<br><br>Conserva capilla exenta, construida de mampostería vista y abierta al camino: de planta rectangular, dividida en dos tramos (cuerpo y pórtico), con cubierta a cuatro vertientes y espadaña; cabecera abovedada y pórtico con cubierta de madera y cerrado por muerte | | | | | | | | | | | | | | | |

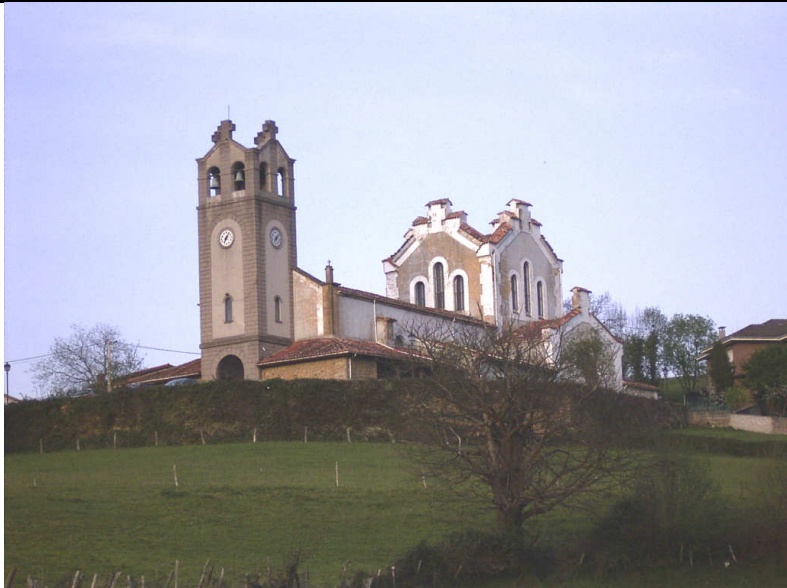
| DESCRIPCIÓN TIPOLÓGICA:<br>Planta de cruz latina, nave de amplias dimensiones, cubierta con crucería, contrafuertes marcados al exterior y pórtico, elementos propios de la tradición popular, y de un edificio religioso del siglo XVII-XVIII.<br>La torre, el extraño cimborrio sobre el crucero, de estructura cuadrada y complicados remates, y el templete de factura modernista que remata un pequeño cuerpo adosado a la cabecera, son obra de principios del siglo XX.<br>La torre se sitúa en la fachada: articulada en tres pisos, el primero con triple puerta en arco; el en segundo se sitúa el reloj; el tercero rematado con una triple cruz sobre el campanario.<br>Adosada a la cabecera se encuentra la capilla funeraria de los Marqueses de Canillejas, de factura modernista: el tambor es de cemento, combinando vanos de distintos tamaños separados por pilastras adosadas; sobre ellas se encuentran molduras semicirculares en donde se colocan elementos decorativos zoomórficos (águilas); rematada con cúpula recubierta de azulejos de colores rojo y negro y corona. | | | | | | | | | |

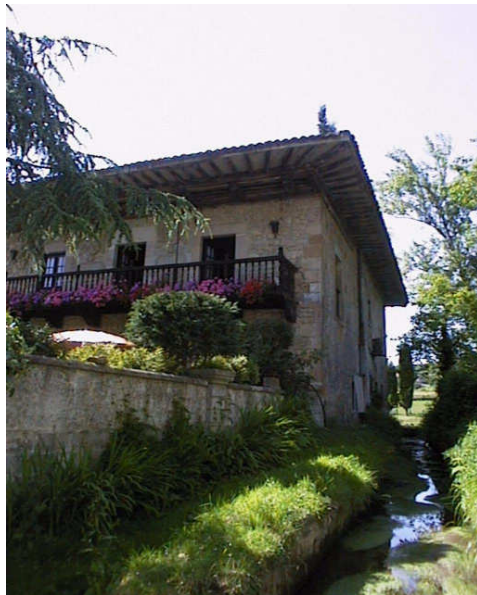
| DESCRIPCIÓN TIPOLÓGICA: | | | | | | | | | | |
| <p>Casona de planta rectangular con dos plantas y ático abierto hacia la fachada principal y cubierta a cuatro vertientes con alero pronunciado.</p> <p>Fachada sur: destaca la gran puerta de entrada rematada por arco de acusado rebaje; el tramo central de la misma, destacado con la acumulación de vanos y la colocación del escudo familiar, con las armas de los Argüelles; en el piso superior, amplio balcón corrido, de madera, de tradición popular.</p> <p>En el costado norte se adosa la capilla de Santa Lucía o del Ángel de la Guarda, con somera proyección externa; fundada en 1637 por D. Diego de Argüelles.</p> <p>La puerta principal comunica con un amplio vestíbulo al que confluyen la mayor parte de las dependencias de la parte baja y la escalera de acceso al piso principal.</p> | | | | | | | | | | |

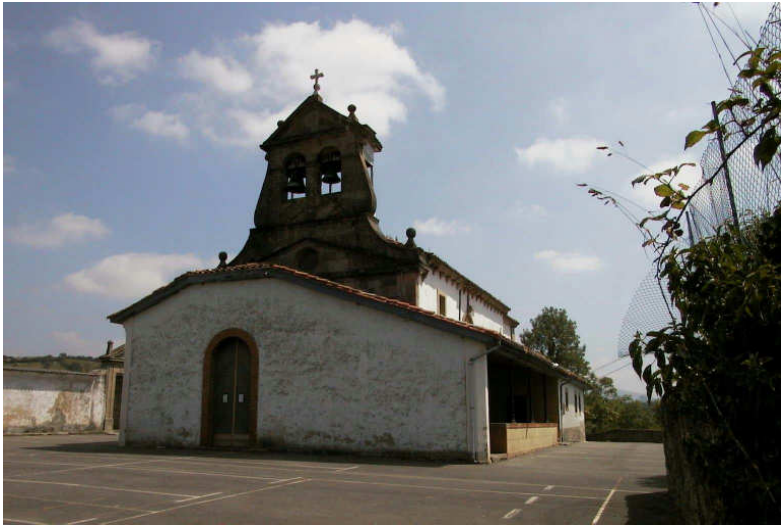
| DESCRIPCIÓN TIPOLOGICA:<br>Iglesia parroquial de medianas dimensiones, de nave única, con cabecera cuadrada, y pórtico y sacristía al sur, de origen medieval, pero con importantes reformas realizadas en el siglo XVIII.<br>Destaca la portada oeste: triple arco apuntado de variada ornamentación; el guardapolvos utiliza motivos de semicírculos enfilados y escaso resalte; la arquivolta exterior se soluciona con grueso bocelón y zigzag en la rosca y el intradós, la central muestra decoración en forma de herradura (siguiendo un esquema aplicado en San Isidoro de León, Santa María del Mercado de Benavente y San Antolín de Bedón, en Llanes), y la interior molduras de grueso desarrollo enmarcando motivos geometrizados de difícil interpretación; todo ello se apoya sobre una línea de impostas de listel sogueado y círculos inferiores con motivos florales en su interior, de similar tratamiento en ambas jambas; tres capiteles a cada lado, sobre fustes rectos entre codillos y basas simples decoradas con semicírculos enfilados completan el conjunto de la portada; los capiteles tienen forma cónica con largo desarrollo, predominando los temas figurativos en su ornamentación. Los exteriores repiten el motivo de dos pájaros afrontados sobre hojas de grueso relieve; también los centrales tienen un tratamiento similar, en este caso con labor de entrelazo, flores, espirales y piñas resaltadas; en el interior del lado derecho aparece una esfinge y un demonio, mientras que el de la izquierda muestra dos figuras antropomórficas sosteniendo un extraño ser.<br>En el interior: el arco del triunfo es de doble vuelta con arquivoltas lisas, y abocinado hacia la nave y la cabecera; apoyado sobre tres columnas a cada lado, con capiteles de factura tosca y acentuada geometrización; predominan los motivos vegetales (hojas palmeadas) con espirales y entrelazo, además de una figura humana muy simple. | | | | | | | | | | | | |

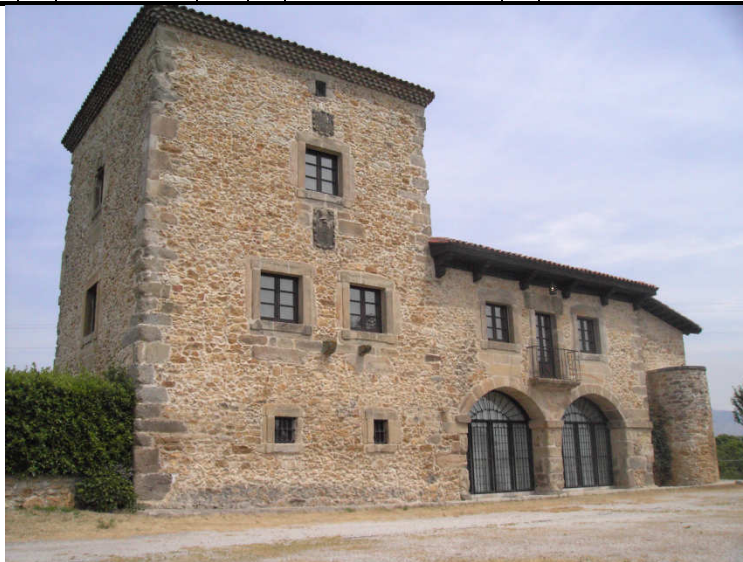
| <p><b>DESCRIPCIÓN TIPOLÓGICA:</b><br/> Edificación formada por una gran torre de planta cuadrada de tres plantas en alzado, con escasos vanos y tratamiento muy sencillo y un cuerpo bajo añadido hacia el este; probablemente aquella sea de origen bajomedieval. Cubierta a cuatro aguas con alero acusado.<br/> En el lado sur los huecos se agrandan para acoger las dependencias más importantes. El cuerpo adosado, con dos plantas, se remata con tramo cerrado hacia el este, del que sobresale el cierre semicircular del antiguo horno. Entre este tramo y la torre se dispone la fachada principal que utiliza el motivo del doble arco rebajado y con gran desarrollo ocupando prácticamente todo el frente de la planta baja; sobre él, un balcón volado y un vano a cada lado, todos ellos de buenas proporciones y sencillos enmarques.<br/> En el interior, amplio zaguán que ocupa gran parte de la planta baja, quedando lo demás convertido en pequeños habitáculos escasamente iluminados y de dudosa funcionalidad; del propio zaguán parte una escalera de piedra que da acceso al piso superior, con dependencias y salón central</p> | | | | | | | | | | |
