AYUNTAMIENTO DE SIERO

plan especial de protección de las antiguas instalaciones del pozo siero en lieres [siero]

Documento de Aprobación Definitiva. Julio 2007

<b>Denominación</b>	Castillete Pozo nº 1 / Edificio de embarque	<b>Referencia catálogo</b>	C2
---------------------	---	----------------------------	----

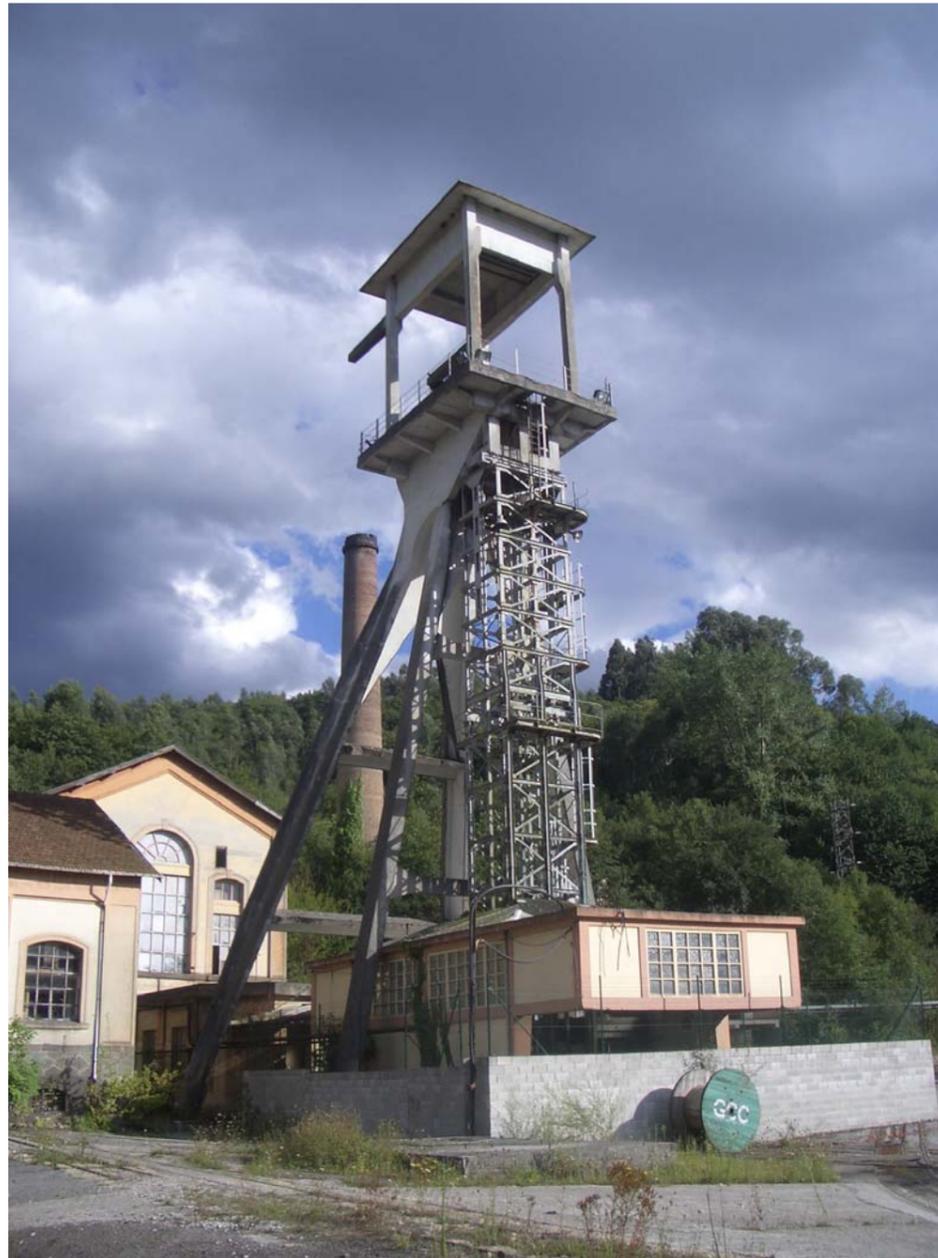
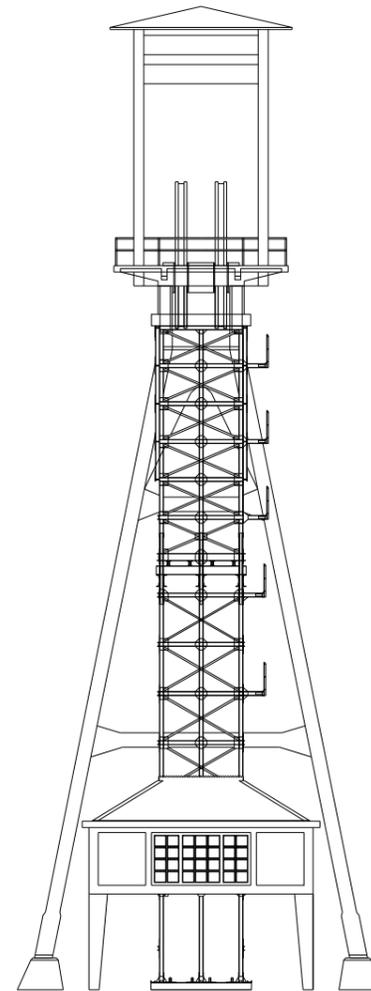
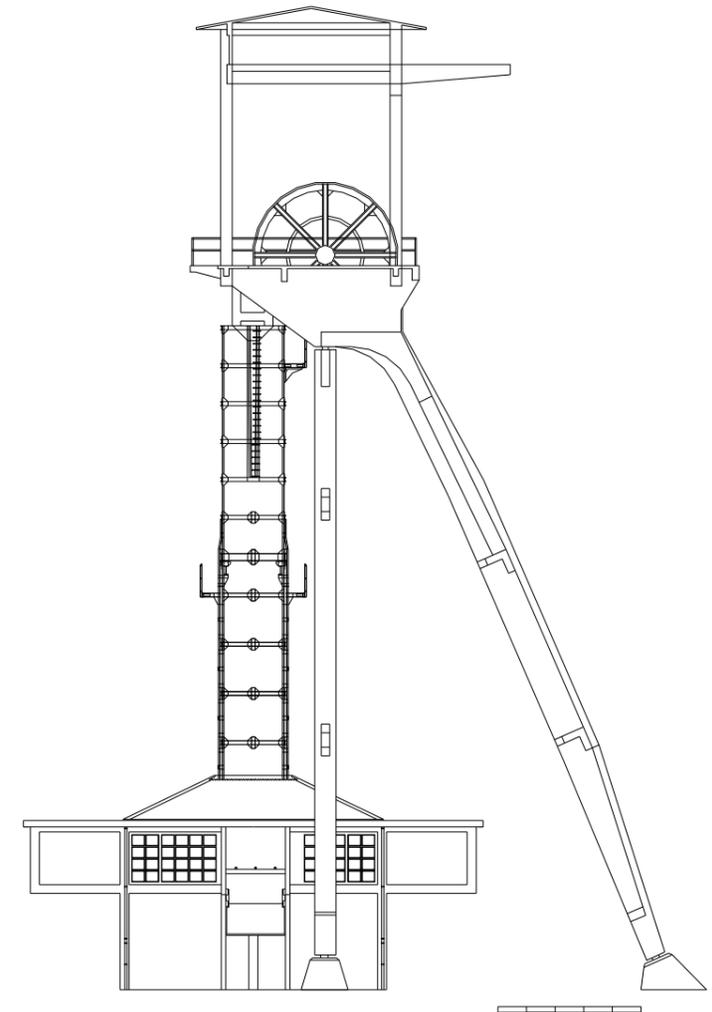
Referencia catálogo **C2**

<b>Descripción</b>	Castillete de hormigón armado con cuatro apoyos articulados. Torre metálica de acero roblonado para soporte de las guías de las dos jaulas. Edificio de embarque de planta rectangular y una altura. Sección en forma de "T" y cubierta a cuatro aguas con material translúcido en zona central y cubierta plana de agua en los laterales. En los paramentos exteriores e interiores se manifiesta la estructura de hormigón, articulada en dos niveles.
--------------------	--

Características físicas			Bueno, Aceptable, Regular, Deficiente	Estado de conservación
Elementos estructurales	Verticales	Hormigón armado (Embarque y Castillete) / Acero roblonado en torre soporte guías	Aceptable	
	Horizontales	Hormigón armado (plataforma del Castillete para apoyo eje de poleas)		
	Cubierta	Hormigón armado (Castillete) / Hormigón armado y metálica (Edificio Embarque)	Regular	
Elementos constructivos	Cerramientos	Ladrillo hueco doble (Edificio de Embarque)	Regular	
	Cobertura	Cubierta de agua y placa ondulada de poliéster (Edificio de Embarque)	Deficiente	
	Solados	Hormigón	Deficiente	
	Revestimientos	Enfoscado interior y exterior	Deficiente	
	Carpintería exterior	Prefabricada de hormigón. Acristalamiento sencillo	Deficiente	
	Carpintería interior			
Instalaciones	Electricidad	Dispone de instalación eléctrica	Anulada	
	Alumbrado	Dispone de instalación de alumbrado	Anulada	
	Agua			
	Sanearamiento

<b>Maquinaria</b>	Además de las poleas y demás mecanismos vinculados al Castillete existe en el Edificio de Embarque maquinaria de diversa naturaleza	Deficiente
-------------------	---	------------

<b>Normativa Plan Especial</b>		
Nivel de protección	INTEGRAL [Bien incluido en el Inventario del Patrimonio Cultural de Asturias]	Obras permitidas: Conservación/ Restauración/ Consolidación
Usos	Dotacional	
Necesidad de actuación	Prioritaria	
Prescripciones de intervención	Eliminación del muro perimetral de bloque de hormigón que actualmente bordea el edificio. Sustitución del cierre actual de la caña del pozo por uno diáfano que permita percibir su oscuridad. Conservación del sistema constructivo de la cubierta de agua Conservación de la maquinaria adosada a los paramentos interiores del Edificio de Embarque Conforme a su inclusión en el Inventario del Patrimonio Cultural de Asturias, cualquier intervención sobre el edificio requerirá autorización de la Consejería de Cultura, Comunicación Social y Turismo del Principado de Asturias

<b>Estimación económica</b>	Intervención preferente: Restauración	122 m2 x 490 €/m2 (Edificio de embarque) + 120.000 € (Castillete)= 179.780 €
-----------------------------	---------------------------------------	--
